# La villa de la Sarrazinière – Résultats des fouilles récentes à Sérézin-du-Rhône (69)

Camille Nouet

responsable d'opération, Archeodunum SAS, UMR 5138-ArAr

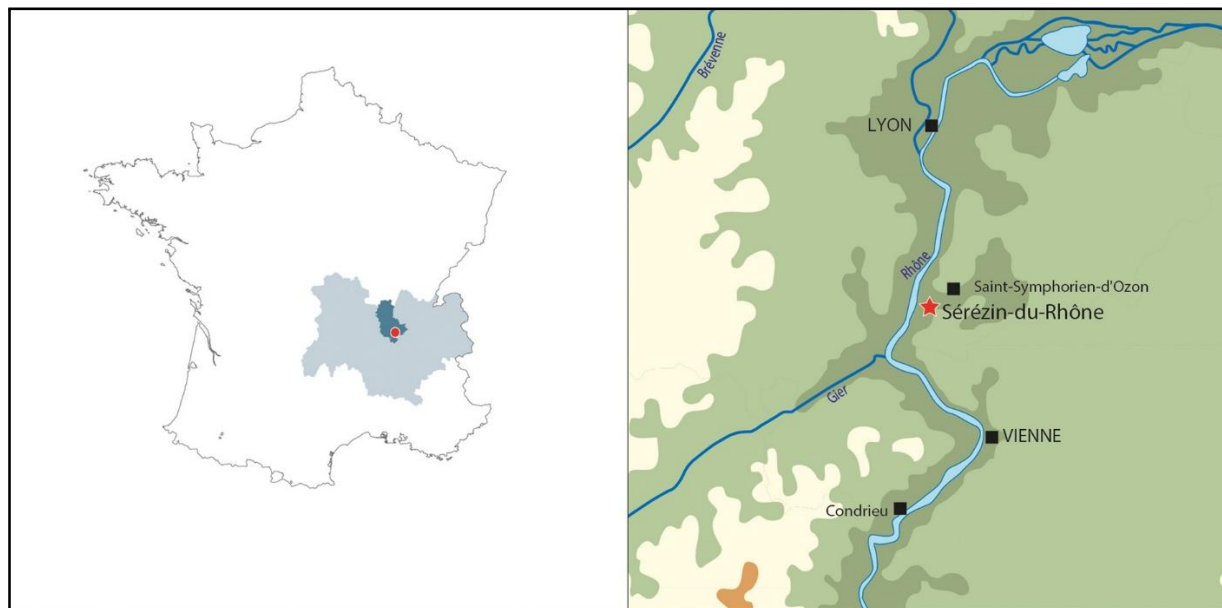
Fig. 1 – Localisation du site de la Sarrazinière (Archeodunum SAS).

La fouille est localisée dans la commune de Sérézin-du-Rhône à une altitude comprise entre 170 m NGF et 172,50 m NGF, à mi-chemin entre Vienne et Lyon, en rive gauche du Rhône (**fig. 1**). Située au 13 rue de la Sarrazinière, elle a la particularité d'être dans l'emprise du parc d'un château d'époque Napoléon III qui bénéficie du statut d'« Espace Boisé Classé », ce qui préserva les vestiges de l'urbanisation moderne jusqu'à aujourd'hui. En revanche, l'implantation de la *villa* à flanc de colline, en rupture de pente, a entraîné une érosion progressive des aménagements du sud-est vers le nord-ouest ; le tiers occidental a ainsi complètement disparu et certains espaces ne sont matérialisés que par les fondations des murs.

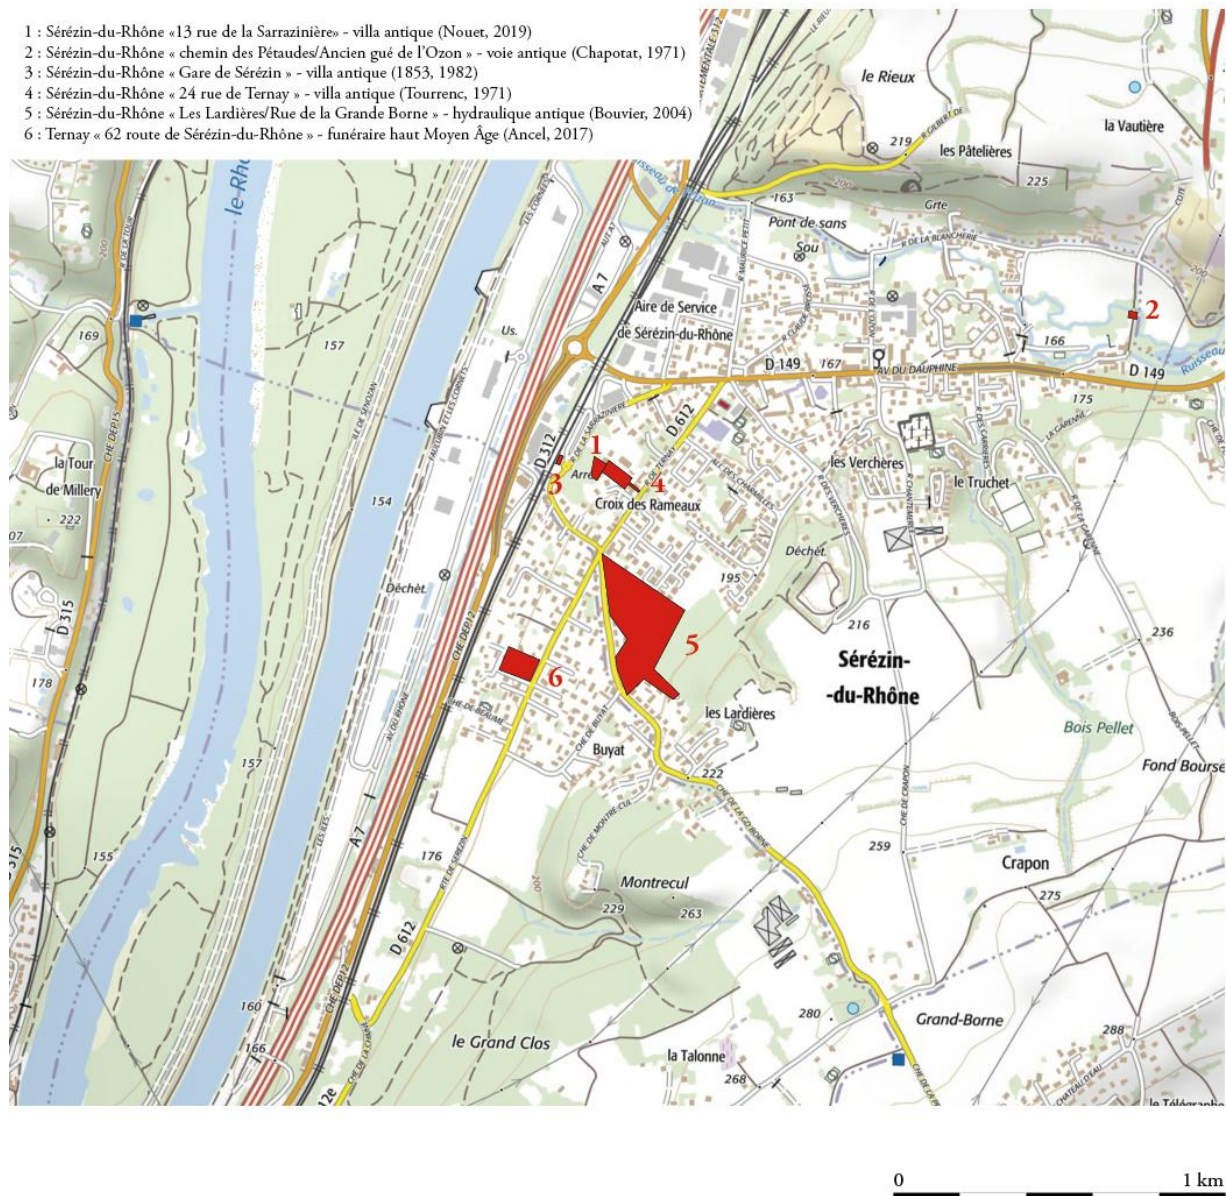
Fig. 2 – Plan archéologique du secteur (Archeodunum SAS).

La commune de Sérézin-du-Rhône a fait l'objet de nombreuses découvertes antiques et médiévales depuis le XIX<sup>e</sup> siècle (**fig. 2**). Les vestiges, issus pour l'essentiel de découvertes ponctuelles, se concentrent dans le secteur de la Sarrazinière. Ils sont pour la plupart associés à une *villa* suspectée dès la construction de la gare en 1853 (Faure-Brac *et al.* 2006, p. 513). Ces hypothèses sont confirmées en 1971 lorsqu'une mosaïque est mise au jour dans une parcelle voisine à notre fouille (24, rue de Ternay). Cette découverte fortuite a donné lieu à une campagne de fouille dirigée par S. Tourrenc, qui a mis en évidence deux pavements mosaïqués bichromes (noirs et blanc) séparés par une pièce centrale qui pourrait avoir été munie d'un sol en *opus sectile* (Leglay 1973, p. 528-529). On suppose dès lors qu'elles ornaient des pièces d'apparat donnant sur un péristyle. Deux états de sols avaient été reconnus mais le mobilier archéologique, trop faible, n'avait pu permettre une datation des vestiges. L'une des

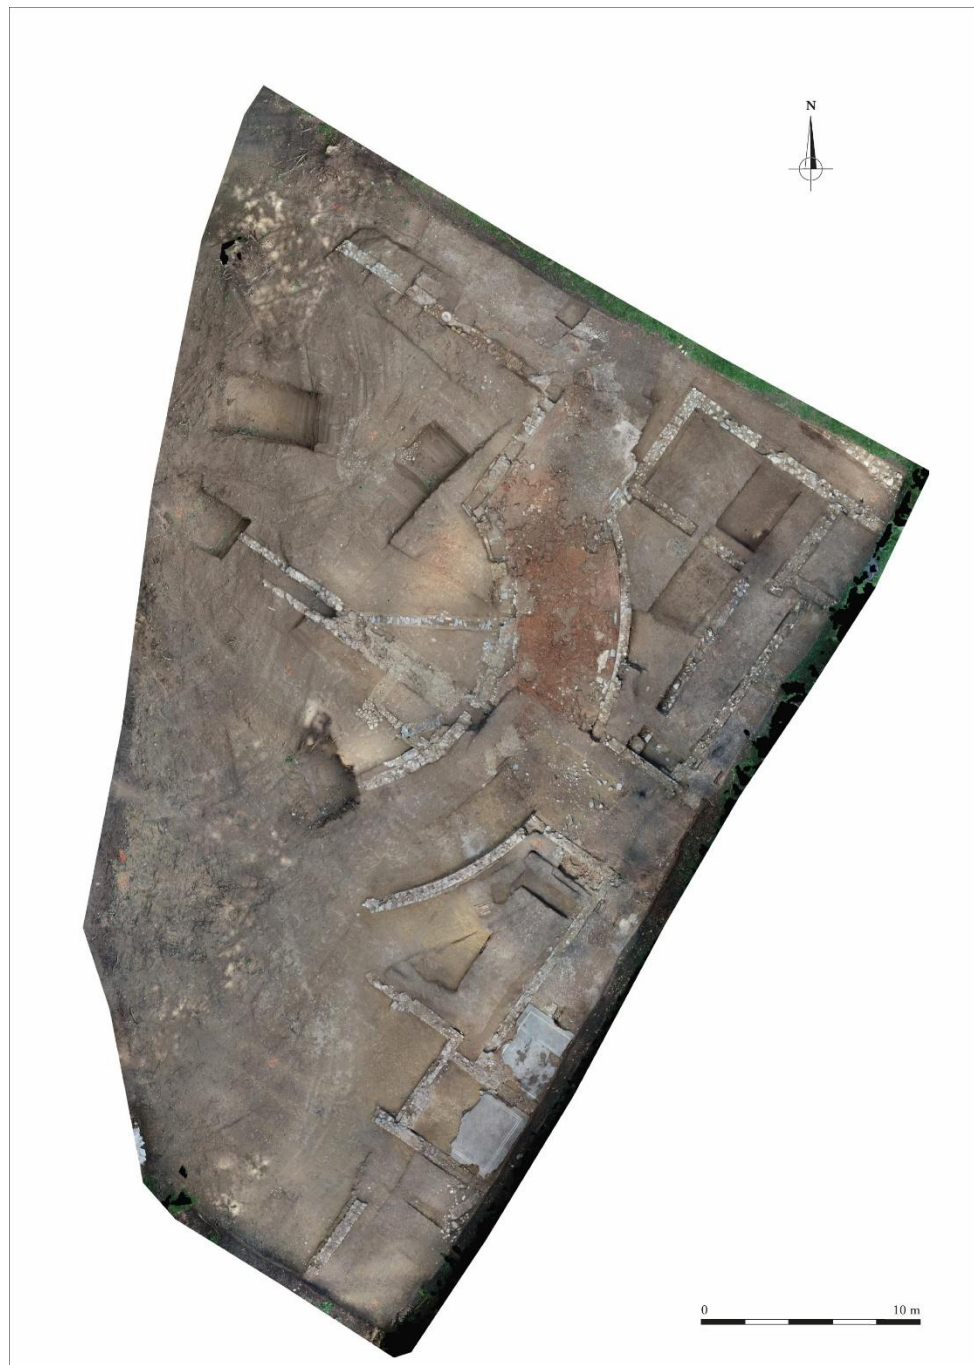
Fig. 3 – Orthophotographie du site (Flore Giraud).

L'occupation du site représente, dès sa première phase, un plan monumental orienté NL 25° Est dont l'aspect général sera conservé jusqu'à son abandon (fig. 3). Avec une forme en U, la *villa* ouvre au nord-ouest en direction du Rhône et occupe les deux tiers orientaux de l'emprise de fouille, soit près de 840 m<sup>2</sup> sur les 1 250 m<sup>2</sup> décapés. Initialement, l'établissement devait occuper l'ensemble de l'emprise si l'on restitue une parfaite symétrie des espaces. Néanmoins, la plus grande partie du bâtiment se développe hors de la prescription, principalement à l'est. Par chance, cette zone a également fait l'objet d'une fouille l'année suivante (Laudine Robin, Evéha).

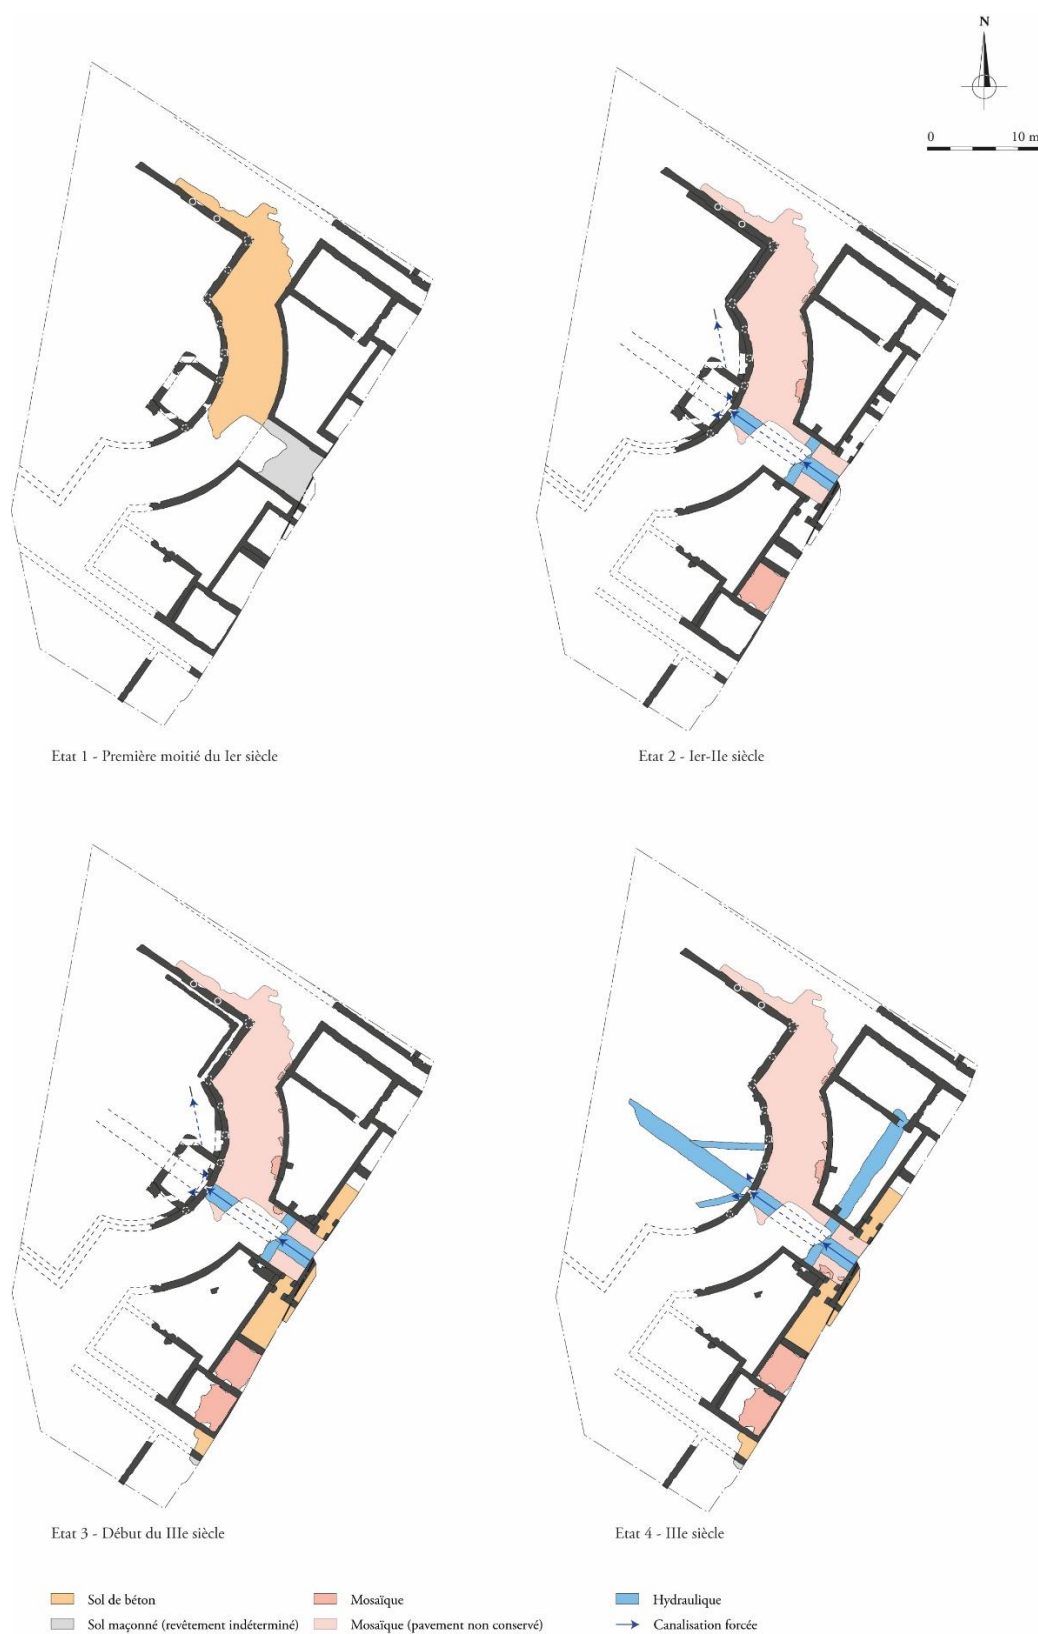
Fig. 4 – Proposition de phasage de la villa (Archeodunum SAS).

L'ensemble des vestiges a pu être divisé en quatre états de constructions : les trois premiers sont bien définis, tandis que le quatrième état réunit plusieurs aménagements tardifs que l'on ne peut phaser précisément du fait de l'absence de connexions stratigraphiques (**fig. 4**). Par ailleurs, il faut préciser que le site est peu stratifié, la terre végétale se situant parfois directement sur les niveaux géologiques et les niveaux de démolition, lorsqu'ils sont conservés, sont peu épais.

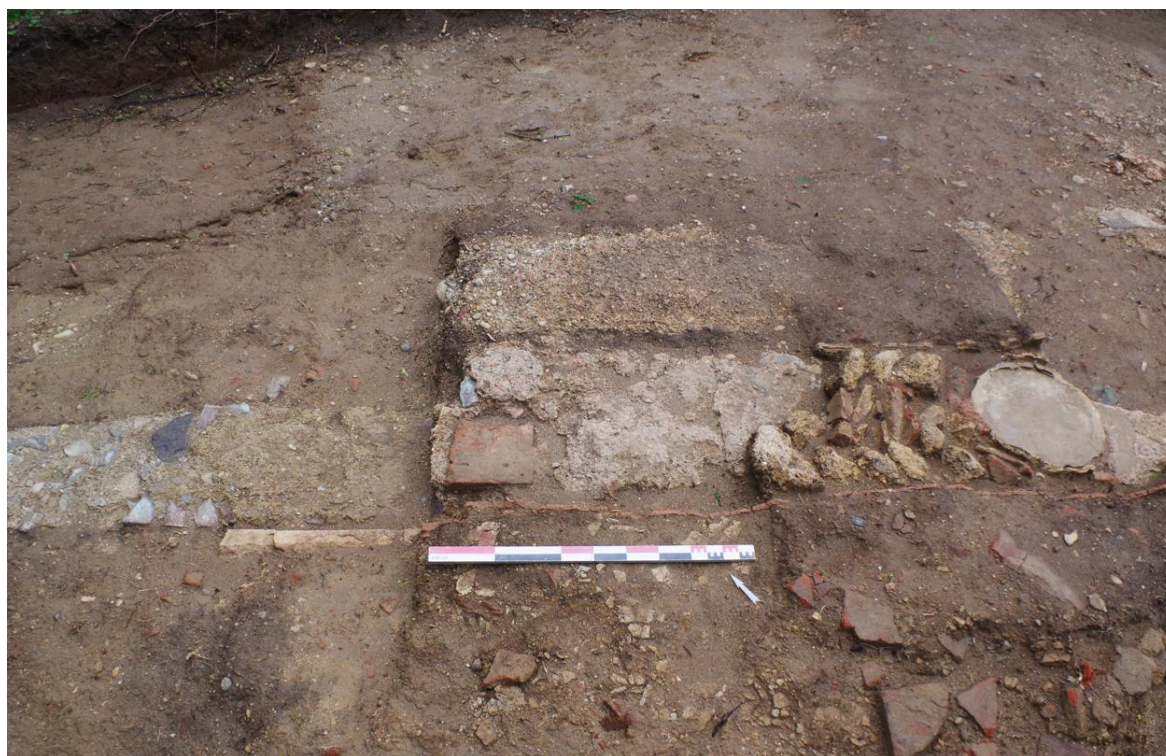
Fig. 5 – Vue des trois états du mur stéréobate (Archeodunum SAS).

Du côté des sols, seuls deux sont conservés : l'un est situé dans le vestibule, mais son revêtement a disparu, et le second orne le portique d'un simple béton de chaux lissé en surface. Ce dernier est sans nul doute l'un des espaces les plus intéressants par sa forme et son envergure. Adoptant une largeur constante de 4,90 m, il occupe à l'échelle du site une surface de près de 182 m<sup>2</sup>. Si l'on poursuit les maçonneries de manière à restituer un plan complet, ce portique atteint 320 m<sup>2</sup> au moins, sa continuité au nord-ouest est inconnue. Du côté de la colonnade, seules deux bases sont conservées, le reste étant visible au travers des fosses de récupération, notamment aux angles où l'empreinte adopte une forme en L. Ces deux bases circulaires sont taillées dans des blocs de choin et sont scellées au mur sous-jacent par une assise de réglage utilisant un mortier bien distinct (**fig. 5**). Cette dernière est surmontée d'un lait de chaux et devait donc recevoir des éléments destinés au décor du mur stéréobate.

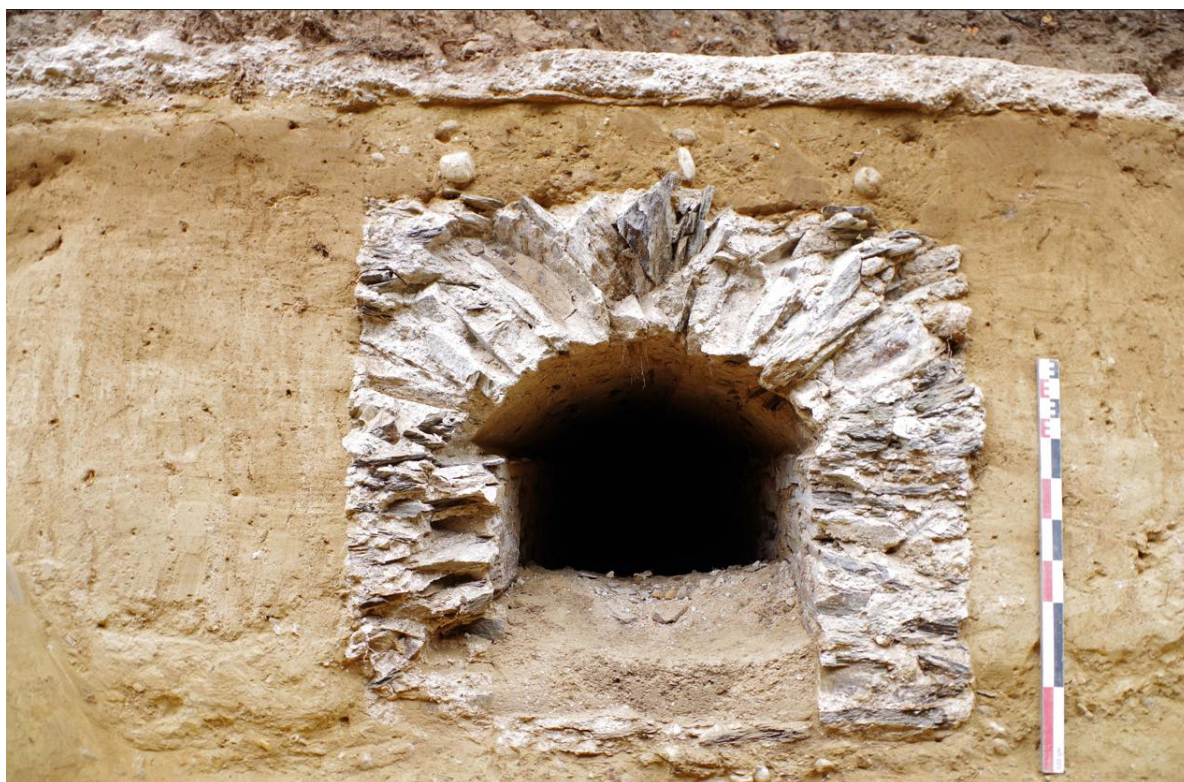
Fig. 6 – Coupe de l'égout (Archeodunum SAS).

Le développement de la *villa* réside, sans conteste, dans la construction du réseau hydraulique qui constitue un ouvrage imposant d'une facture soignée et solide (**fig. 6**). Il traverse le centre de l'établissement, occasionnant par là même un réaménagement des sols du vestibule, pour se déverser en direction du Rhône bien que son tronçon extérieur, au niveau du jardin, soit repris plus tard. La taille de l'ouverture du conduit (1 m de hauteur pour 0,82 m de large) traduit tout d'abord l'évacuation d'eau en abondance provenant essentiellement de la partie orientale de la *villa*, hors de l'emprise de fouille. Il ne semble pas improbable que cet aménagement soit notamment lié à l'installation d'un complexe thermal et éventuellement, au vu de son axe, à un aménagement qui pourrait orner le centre d'un péristyle. Dans le vestibule, l'égout recueillait les eaux usées des espaces mitoyens ; ces eaux provenaient de structures aujourd'hui disparues. L'intérêt de cet égout va toutefois au-delà de sa fonction d'évacuation puisque celui-ci était complété d'un réseau d'adduction. De l'eau était acheminée, depuis l'est, jusqu'à la cour/jardin par l'intermédiaire d'un tuyau en plomb identifié par son négatif dans le fond de l'égout. Sous le mur stéréobate du portique, un dédoublement du tuyau était sans doute opéré afin d'alimenter deux structures symétriques de part et d'autre du collecteur et du « balcon ». Les conduits sont aménagés au pied des piédroits, dans des avaloirs, et non dans la voûte, afin de créer un pendage important. Ce procédé induit une récupération directe des eaux qui jaillissent des tuyaux. À partir de là, l'existence de deux structures telles des fontaines fait peu de doute bien que leur aspect nous soit inconnu. Ces aménagements décoratifs sont source d'animation dans les jardins et obéissent à l'axialité du bâtiment. En cela, ils s'insèrent parfaitement dans les symétries du plan décoratif et font face aux colonnes. Au nord de la cour, la présence d'un segment d'un autre tuyau en plomb installé dans les remblais indique une continuité des aménagements. De section plus restreinte, il est possible d'envisager un second dédoublement du tuyau au niveau de l'avaloir de manière à alimenter la structure située dans le « balcon » et une seconde à l'un des angles du portique. L'espace vierge entre les deux canalisations forcées pourrait indiquer l'existence d'un raccordement mixte bois-plomb qui apparaît à partir du II<sup>e</sup> s. dans la colonie de Vienne (Brissaud, Loiseau 2015). Mais l'absence d'emboîtures témoigne plutôt d'une récupération des tuyaux.

Un autre élément surprenant est la reprise de l'égout au niveau du jardin. Le nouveau collecteur se distingue par une mise en œuvre tout à fait caractéristique avec une couverture en bâtière et un fond constitué de fragments de briques posés à plat. Le lien est progressif en reposant la couverture sur les piédroits de l'ancien aménagement. Il est adjoind de plusieurs réseaux secondaires d'évacuation localisés essentiellement à l'extérieur du bâtiment mais qui ne sont pas nécessairement construits simultanément. La seule autre canalisation est observée au nord du vestibule, dans l'un des grands espaces en arrière du portique. Elle traverse tout l'espace et rejoint une seconde pièce en arrière sans que sa destination soit préservée. Ses matériaux sont également marqués par de nombreux remplois (antéfixes, TCA, base de colonne) ainsi que de rares blocs de tuf. De taille relativement imposante (conduit de 0,36 m de large x 0,50 m de haut), elle était entièrement enduite de tuileau et devait être recouverte par des dalles ou des éléments en matériaux périssables aujourd'hui disparus.

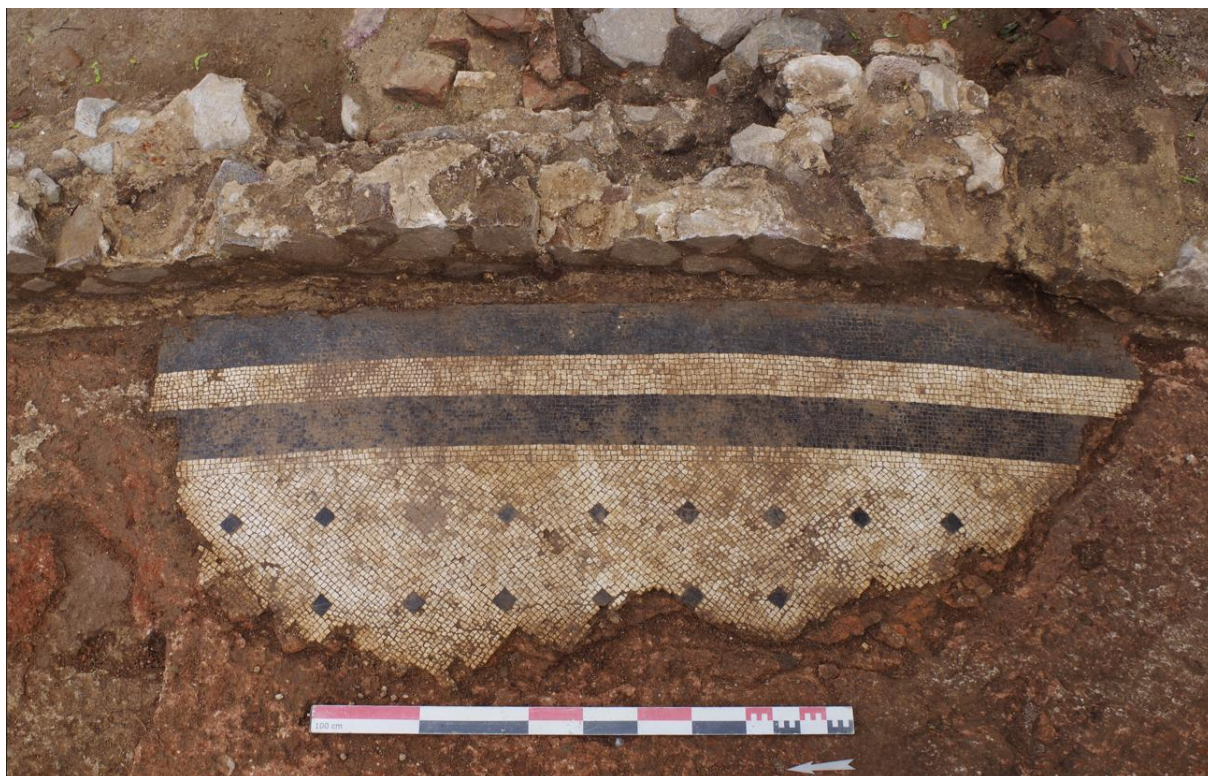
Fig. 7 – Pavement mosaïqué présent dans le portique (Archeodunum SAS).

Au niveau du portique, le programme décoratif est entièrement revu. Le choix des matériaux, schiste et calcaire, participe à l'agrément de l'espace extérieur. La mosaïque qui est installée présente un motif à cabochons noirs sur fond blanc. On y accède depuis le jardin par l'intermédiaire d'une marche ornée de dalles de schiste donnant l'effet visuel d'un stylobate et s'insérant dans une plinthe en calcaire (fig. 7 et 8). Les colonnes, constituées de briques divisées en quatre, sont stuquées et accompagnées de rudentures. Leur couleur blanche fait écho aux enduits présents sur le fond du portique. Ils arboraient effectivement un décor sur fond blanc caractéristique du II<sup>e</sup> s.

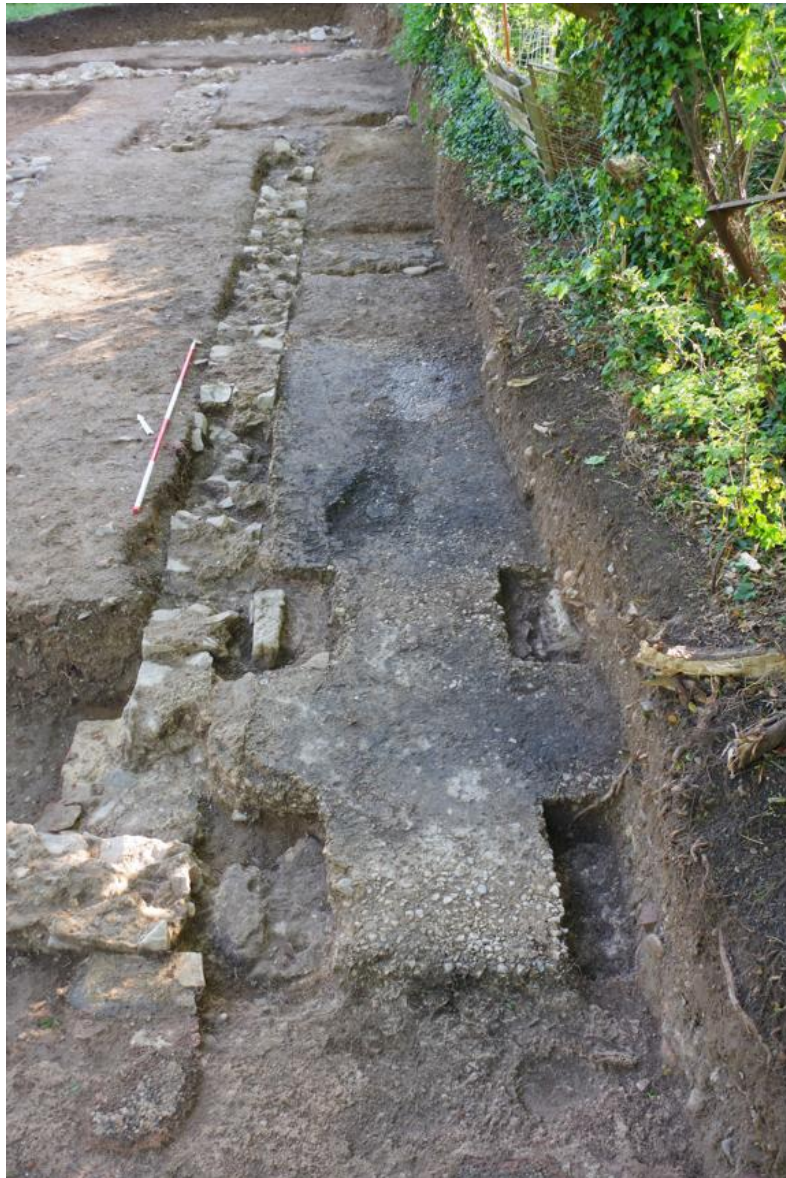
Fig. 9 – Vue des pièces latérales depuis le vestibule (Archeodunum SAS).

L'histoire de la *villa* se poursuit avec, encore une fois, des reprises des espaces et des décors. Au niveau du vestibule, l'ancien pavement est rechapé avec une mosaïque composée de bandes blanche et noire et conservée sous forme de lambeaux le long des murs. La pièce s'accompagne d'un décor pariétal comme la plupart des espaces de cet état. Les pièces adjacentes, desservies par le vestibule, conservent les aménagements que l'on interprète comme des supports de piliers. En revanche, elles sont agrandies par le biais d'un sol de béton lissé en surface qui recouvre d'anciennes limites (**fig. 9**). La disposition des ouvertures marquée par la récupération des seuils dirige le regard en profondeur et permet une vue plongeante sur l'enfilade de pièces.

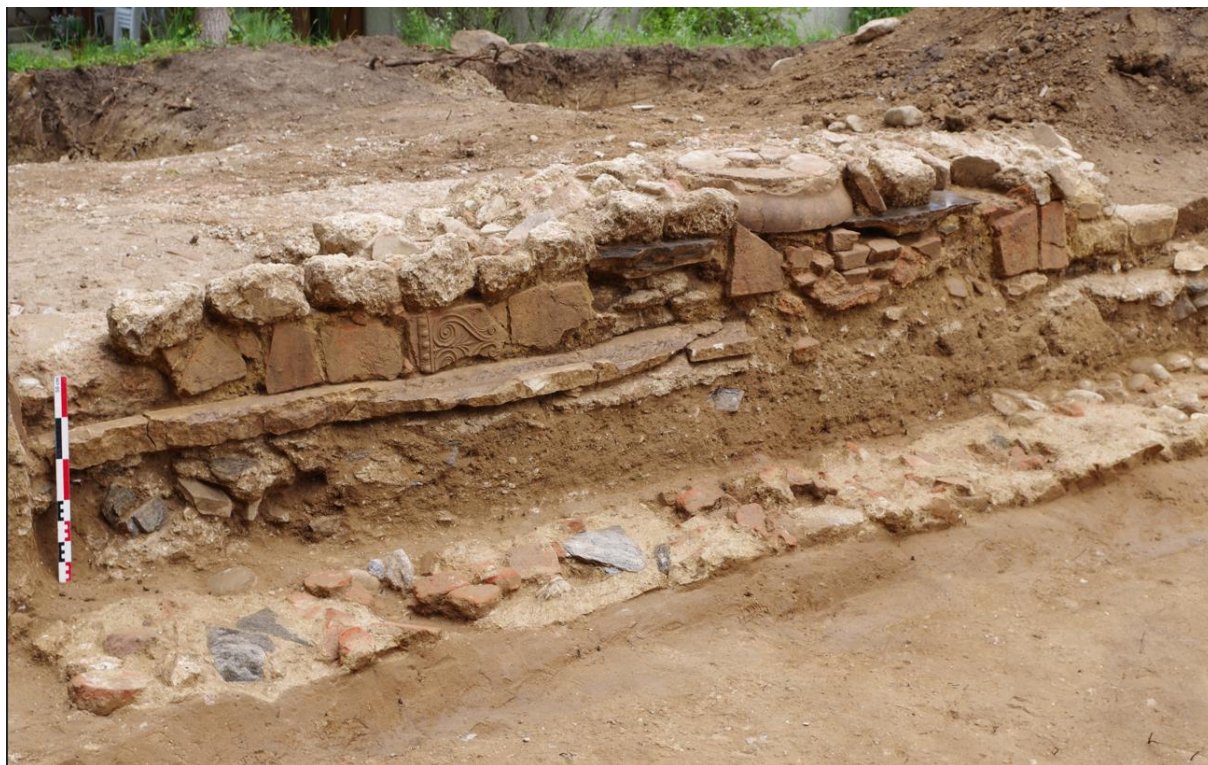
Fig. 10 – Reprise du mur stéréobate (Archeodunum SAS).

La *villa* est toujours occupée jusqu'au milieu du III<sup>e</sup> s. et continue d'évoluer, mais elle souffre cependant d'une perte de qualité et de richesse. Cela se traduit par de nombreux remplois de matériaux de l'édifice même alors qu'auparavant les importations étaient assez importantes. C'est sans doute le mur stéréobate du portique qui symbolise le mieux cet état de fait. Effectivement, la plupart des dalles de schiste ont été retirées et sont remplacées, sur l'arase de la maçonnerie, par des blocs de tuf, et contre le parement, par des terres cuites architecturales (briques et *tegulae*) voire des antéfixes posées de chant (**fig. 10**). L'ensemble est ensuite recouvert, de part et d'autre du parement, d'un enduit de tuileau cachant totalement ces éléments. Cet aménagement ceinture les supports de colonnes antérieurs sans que l'on connaisse davantage leurs élévations. Il est assez étonnant d'observer une telle reprise du décor du mur alors que celui-ci était d'une grande qualité. Il faut sans doute envisager une détérioration due à un événement dont nous n'avons pas connaissance.

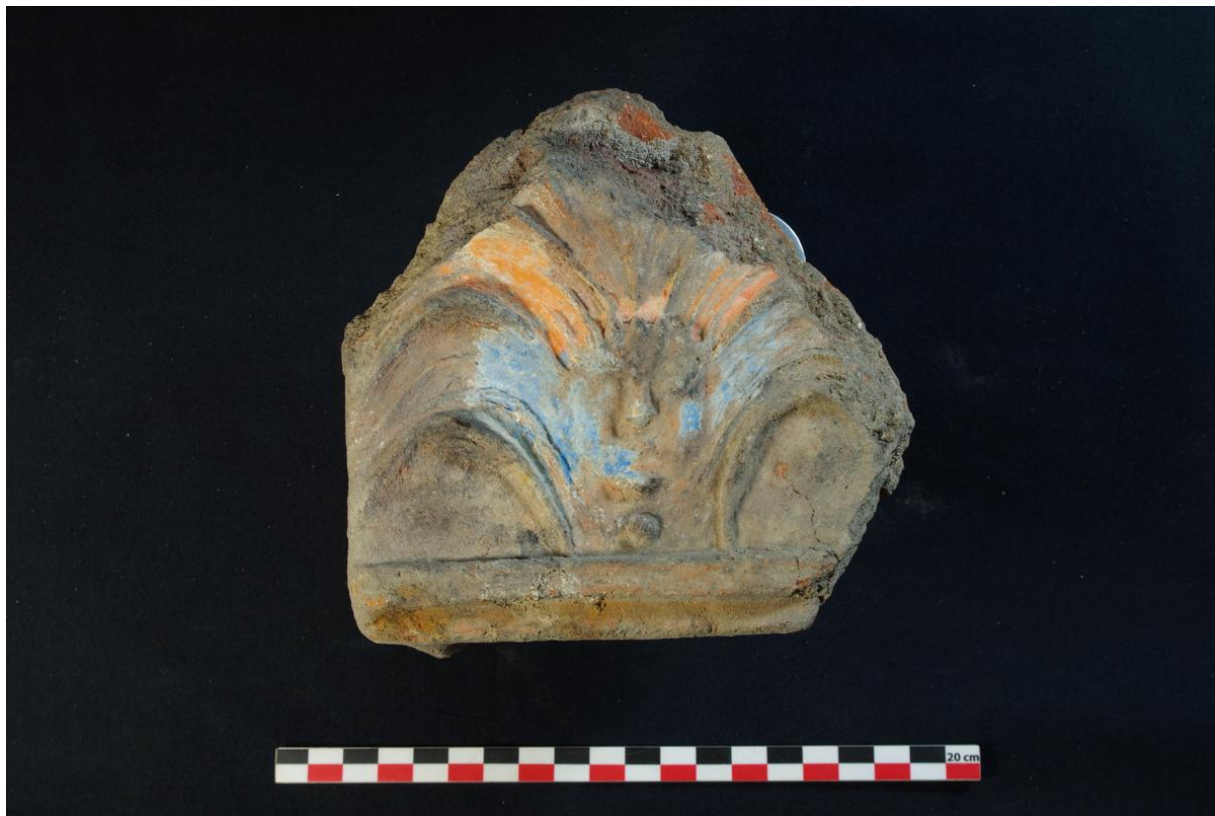
Fig. 11 – Antéfixe ayant conservé une partie de ses pigments (Archeodunum SAS).

De manière générale, parmi le mobilier récolté dans les niveaux d'abandon sur l'ensemble du site, on mentionnera un lot intéressant de graffites (l'un d'eux porte une acclamation à boire, en grec, sur une panse de céramique datée du III<sup>e</sup> s.) ainsi qu'une belle variété d'antéfixes (**fig. 11**).

Au niveau du portique, l'effondrement de la toiture présente quelques particularités qu'il convient de mentionner. D'une part, les antéfixes et surtout les *tegulae* présentent une grande diversité de types qui illustrent toute la période de fréquentation de l'établissement ce qui tendrait vers des éléments rapportés. D'autre part, leur présence circonscrite uniquement au portique semble plutôt pencher pour des vestiges en place. Il se glisse d'ailleurs des éléments de la colonnade ainsi que des enduits peints parmi les tuiles. Le portique étant présent dès l'implantation, on pourrait envisager une toiture ayant subi des réfections ponctuelles tout au long de son occupation, d'où la pluralité des types.
