# Évolution d'un quartier de l'agglomération antique de Briord (Ain) : la fouille de la rue Saint-Didier

Elio POLO

ARCHEODUNUM SAS, UMR 5138 ArAr.

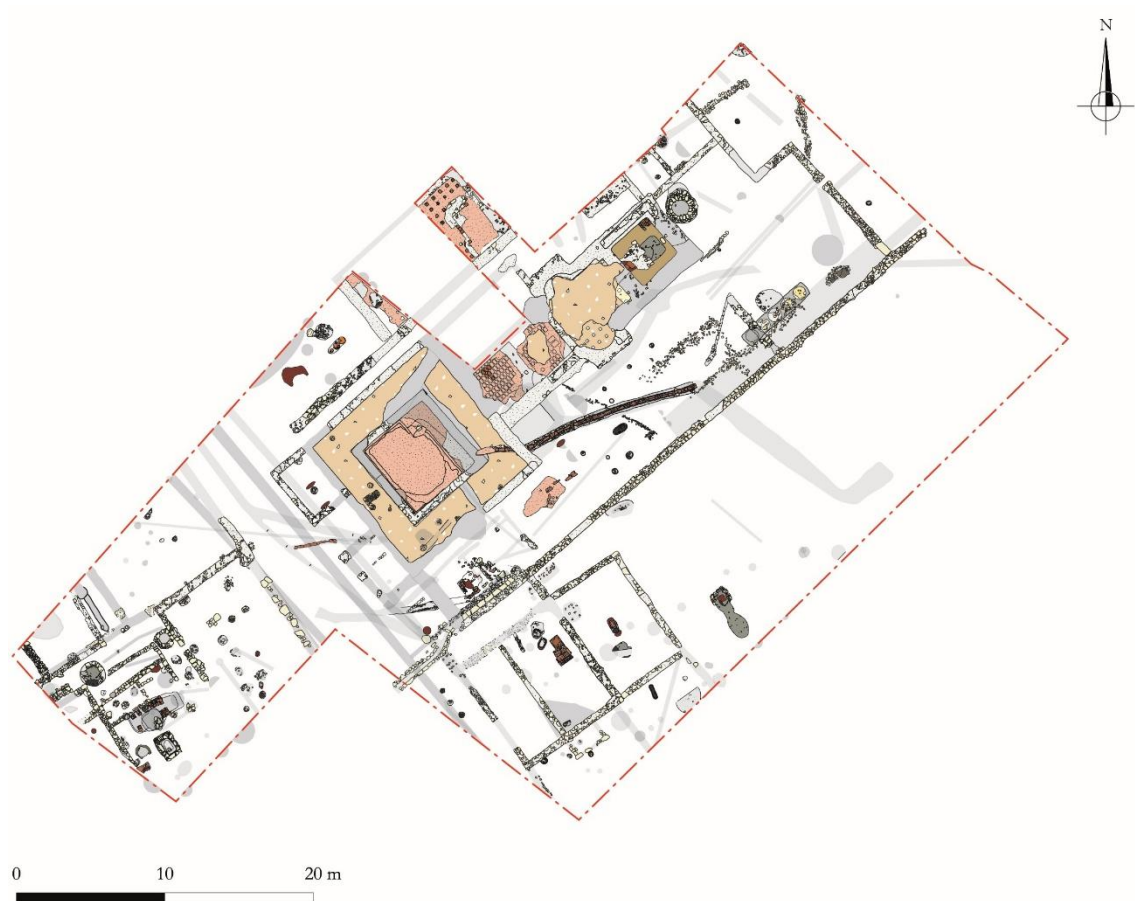
Fig. 3 – Plan général du site (DAO : E. Polo).

La fouille préventive menée dans la rue Saint-Didier située au cœur du village actuel de Briord a été réalisée en amont de la construction d'une maison individuelle entre les mois de juillet et décembre 2021 sur une superficie d'environ 1760 m<sup>2</sup>. Cette intervention a permis de documenter l'évolution d'un quartier de l'agglomération antique dont l'occupation diachronique s'étale sur les trois premiers siècles de notre ère (Polo 2024) (**fig. 3**).

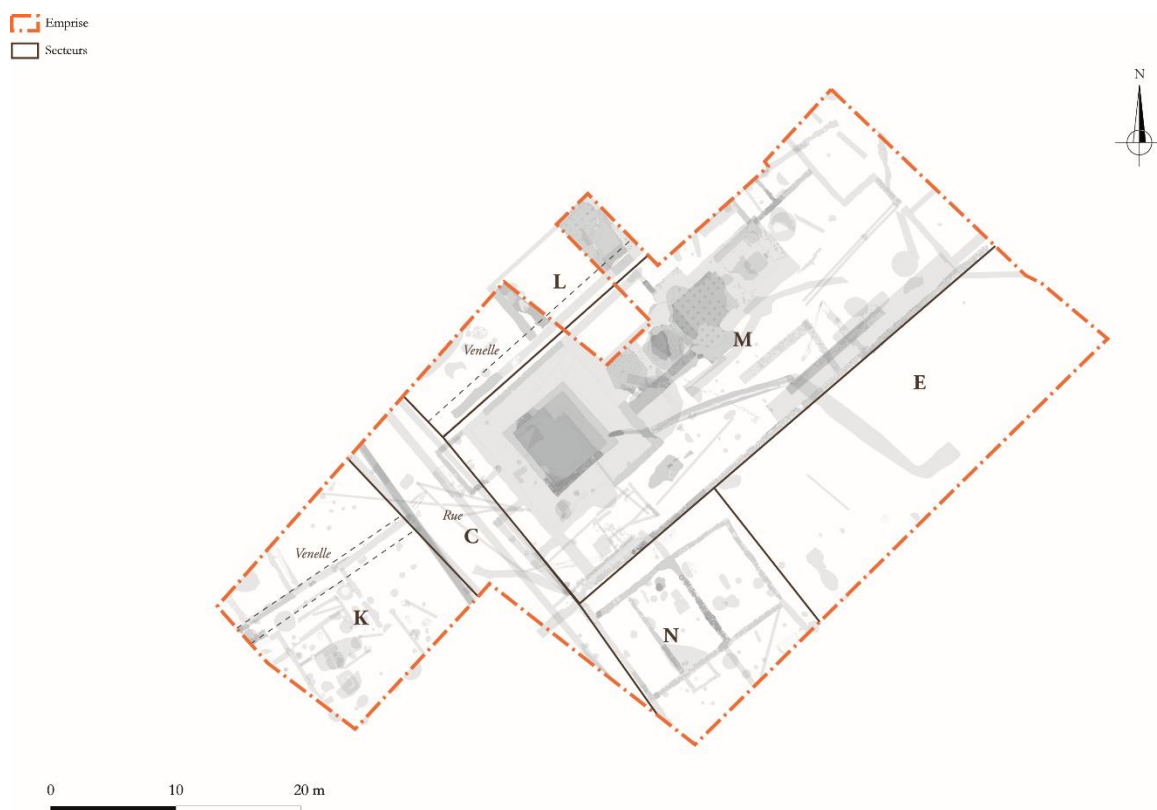
Fig. 4 – Plan de situation des secteurs (DAO : E. Polo).

L'ensemble du site est structuré par la présence d'un important axe viaire partiellement reconnu dans le cadre de deux opérations de diagnostic dont a concerné l'emprise de notre fouille. Les vestiges se développant de part et d'autre de cette rue et reconnus dans le cadre de la fouille appartenaient à des domaines variés représentés par diverses activités artisanales (tissage, céramique, métallurgie) et qui se sont avérées couplées à des infrastructures plus prestigieuses tels que des établissements thermaux publics. Ils se répartissent au sein de cinq grands secteurs (K, L, M, N, et E) dont au moins quatre renvoient à des problématiques de parcellaire antique. Ces secteurs viennent s'appuyer perpendiculairement au tracé de la rue (**fig. 4**).

La rue est située au sud-ouest de l'emprise de fouille et adopte une orientation nord-ouest-sud-est (NL 20° 00'O). Elle a été reconnue sur une longueur d'environ 30 m pour une largeur évoluant selon les périodes entre 2 et 4 m. Au sud-ouest de cette dernière se développait le secteur K, fouillé sur une superficie de 230 m<sup>2</sup> mais qui se poursuivait néanmoins au nord, au sud, et à l'ouest en dehors des limites de l'emprise de fouille. Au nord de la voie, la parcelle L a été reconnue en deux zones réparties de part et d'autre d'une bande d'exclusion liée à un arbre maintenu dans le projet d'aménagement. La superficie cumulée de ces deux secteurs couvre une surface reconnue d'environ 72 m<sup>2</sup>. Immédiatement au sud de ce secteur a été traité le secteur M qui correspond à la plus grande zone reconnue sur le site, sur une superficie d'environ 680m<sup>2</sup>. Pour finir, au sud du secteur M étaient aménagés les secteurs N et E qui couvraient une superficie globale de 326 m<sup>2</sup>. Sur ces deux derniers ensembles, le secteur E est demeuré quasiment vierge de vestiges tout au long de l'occupation du site.

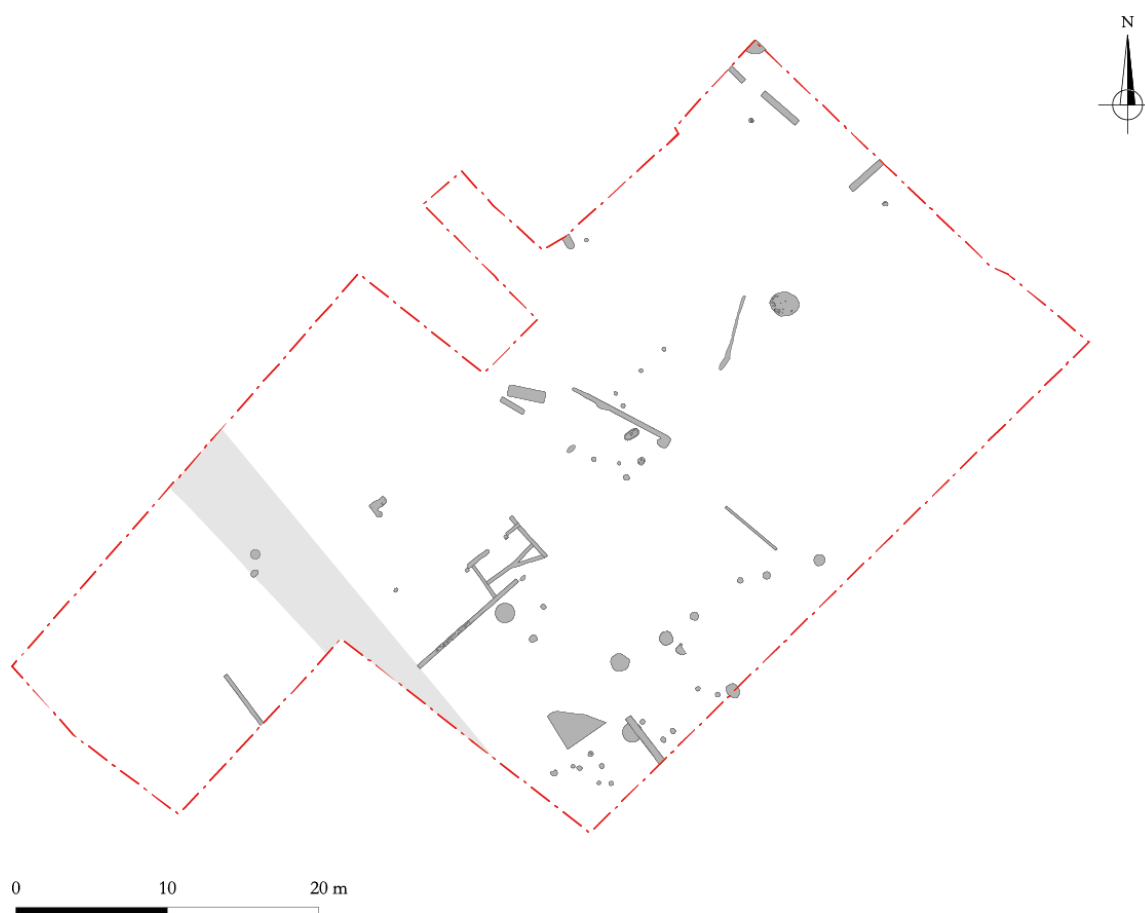
Fig. 5 – Plan général de l'état 1. (DAO : E. Polo)

Au cours du changement d'ère, la voie constitue le vestige le plus marquant. Elle est matérialisée par deux fossés bordiers délimitant une bande de roulement formée de galets décimétriques damés pour une largeur de 3 m (**fig. 6**). Au nord-est de la voie est installée au cours de cette période une série de structures en creux (fosses, trous de poteaux) et autres vestiges relativement divers qui demeurent difficilement interprétables faute de suffisamment d'éléments. Deux ensembles sur poteaux peuvent cependant être évoqués ici. Le premier ensemble, situé au centre de l'emprise, était couplé à des structures foyères. Il semble se rapporter à un bâtiment, sans possibilité toutefois d'en préciser la nature ou la fonction. Le second, situé au sud de l'emprise et à proximité de la voirie, ne livre pas plus d'éléments permettant d'en définir la nature. Dans le reste de l'emprise, une série de structures linéaires a également été reconnue sur diverses orientations et une répartition relativement aléatoire. Elles semblent correspondre principalement à des drains. Cette première phase d'aménagement, bien qu'assez mal connue, semble se clore à la fin de l'époque tibérienne ou au début de l'époque claudienne, qui amorce la seconde phase d'occupation.

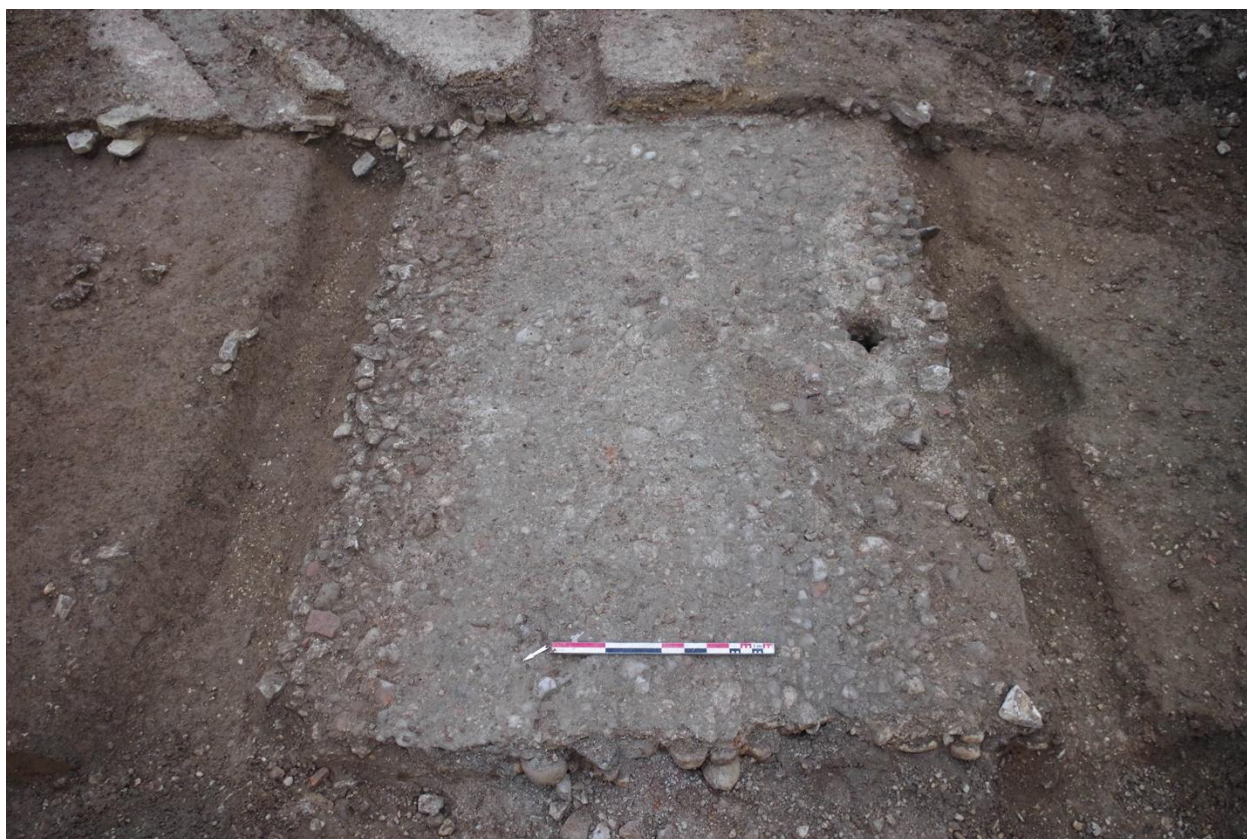
Fig. 6 – Vue générale vers le sud-est du premier état de voie (Archeodunum SAS).

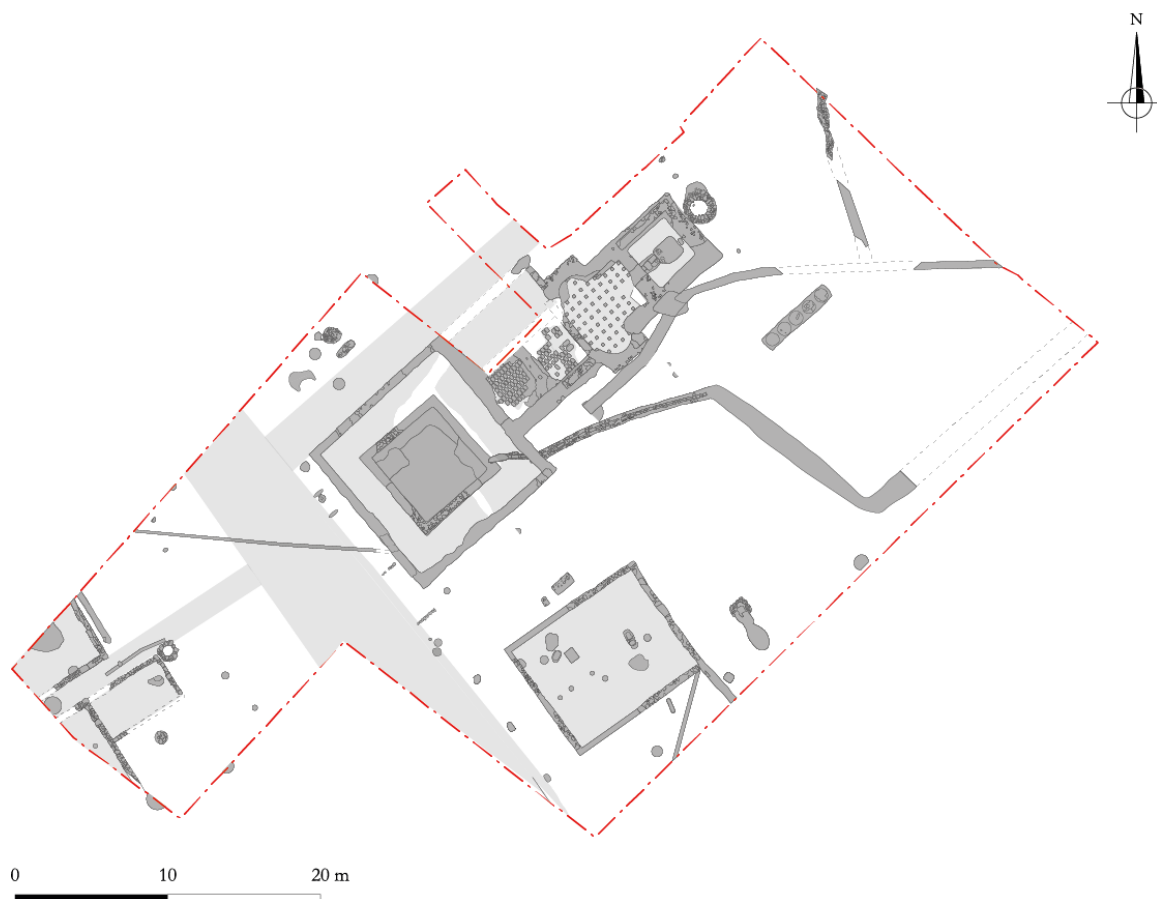
Fig. 7 – Plan général de l'état 2. (DAO : E. Polo).

L'époque claudienne correspond à un important essor du quartier marqué par l'aménagement d'espaces artisanaux, de thermes et d'une reprise de la rue. La voie initiale subit d'importants remaniements marqués principalement par des recharges de cailloutis damés. Les fossés originels sont en partie comblés et recreusés, modifiant légèrement son tracé. Ces recharges sont à mettre en relation avec l'aménagement d'une conduite d'eau en bois qui alimente à l'est l'édifice thermal. Au cours de cette phase, le secteur K a révélé un espace s'apparentant à une venelle d'orientation nord-est/sud-ouest qui converge vers la rue principale (**fig. 8**). Sur le secteur L, plusieurs éléments stratigraphiques et planimétriques incitent à penser qu'un axe d'orientation similaire se met en place sur la bordure septentrionale de l'édifice thermal.

Malgré une fenêtre d'observation relativement réduite, le secteur K a permis de documenter deux ensembles bâtis séparés par la venelle. Pour la partie nord, l'espace fouillé sur une surface de 17,80 m<sup>2</sup> semble correspondre à un espace de forge spécialisé dans la fabrication et l'entretien. Pour la partie sud, l'espace principal est couplé à une petite extension quadrangulaire qui semble dédiée à des activités distinctes. Malgré une fenêtre d'investigation réduite (moins de 7 m<sup>2</sup>), la présence d'objets tels que des pesons, ou encore d'un manche de couteau à aiguiser les calames évoque à la fois un cadre artisanal et domestique. Concernant les aménagements hydrauliques, ces installations sont dotées dès cette période d'un puits, situé immédiatement à l'est de la petite annexe quadrangulaire. La présence d'une canalisation d'adduction en bois, aménagée dans la venelle, est également à signaler.

Au cours de cette période, est aménagé sur le secteur N un bâtiment qui a pu être documenté dans son intégralité. Il s'agit d'un ensemble quadrangulaire, construit en bordure de la voirie, aux dimensions globales de 12,60 x 8,40 m. Cette construction peut se diviser en trois sous-ensembles, dont le principal et le plus grand couvre une superficie de 72 m<sup>2</sup>. Il est pourvu sur sa partie occidentale, en façade de la voirie, d'un appentis matérialisé par la présence de trois bases calcaires. Les espaces extérieurs semblent également avoir été mis à profit dans le cadre de ses activités. Il en résulte un certain nombre de structures et aménagements périphériques. Concernant son interprétation, le plan du bâtiment, la typologie des vestiges évoquent ici des ateliers de type fonderie/post-fonderie (Chardon-Picault, Pernot 2001, pp.194-199).

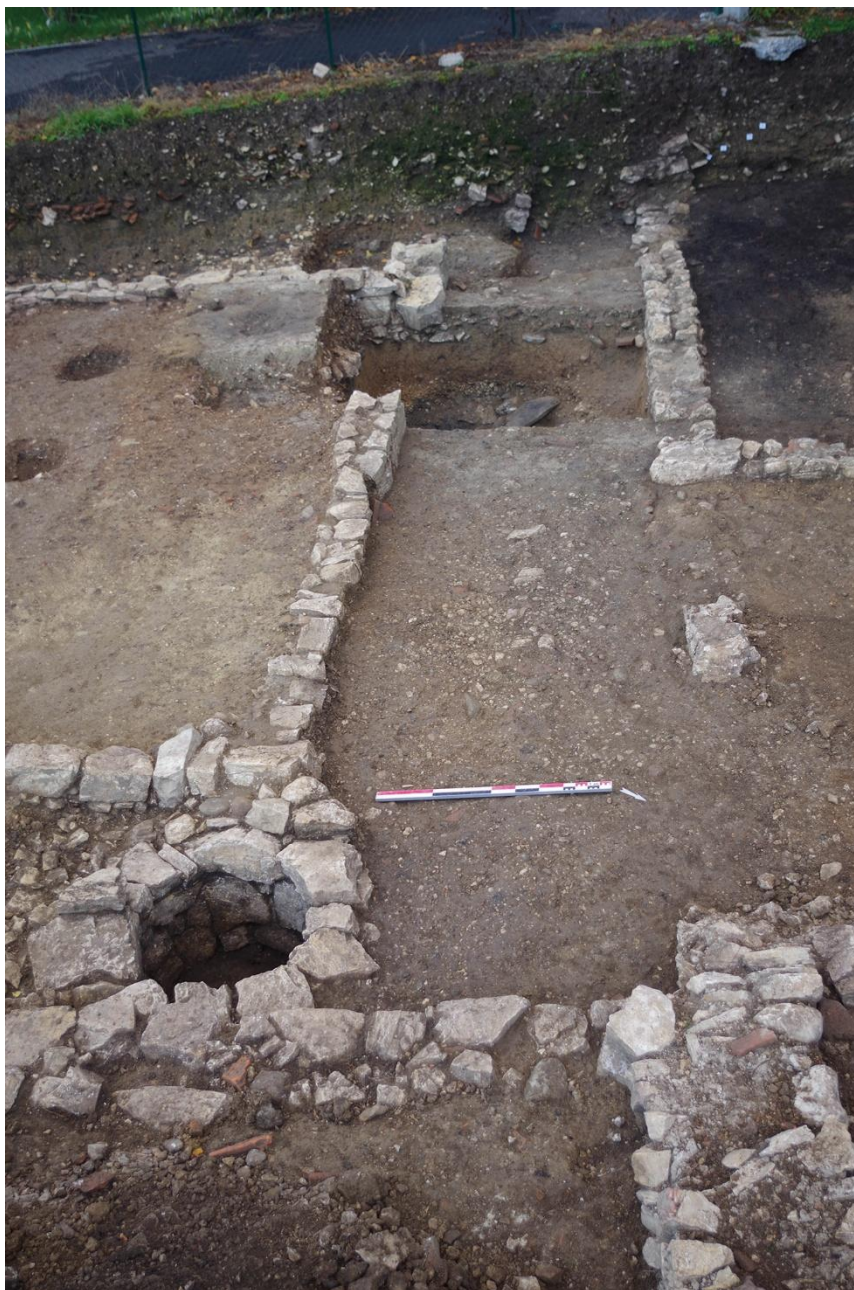
Fig. 8 – Vue générale vers le sud-ouest de la venelle (Archeodunum SAS).

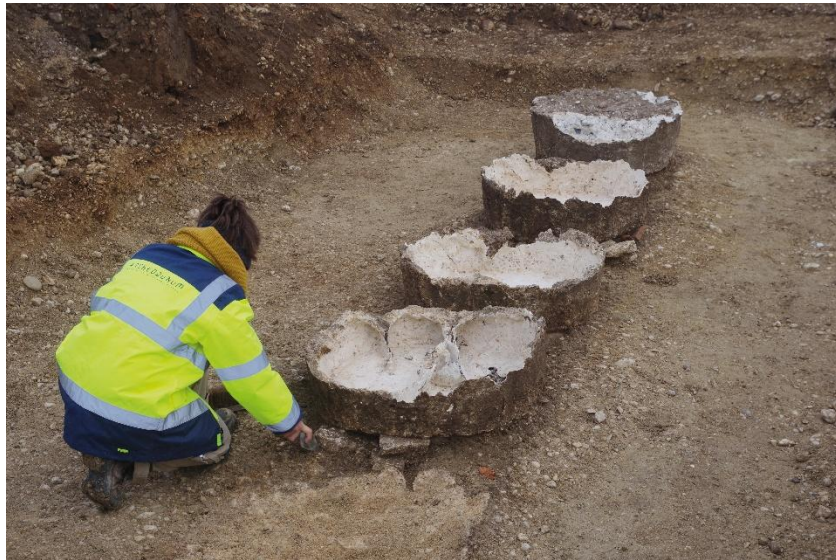
La première phase du chantier de construction de cet édifice s'est avérée relativement discrète et a laissé peu de traces. Néanmoins, une fosse quadrangulaire de 5,46 x 1,00 m, fouillée à moins d'une dizaine de mètres au nord-est du bâtiment thermal, accueillait les restes pétrifiés de quatre bacs ou fonds de tonneau sur les cinq négatifs encore visibles qu'elle contenait. Il s'agit des reliquats de contenants en bois de sapin comme l'a montré l'étude anthracologique des restes ligneux recueillis sur les douelles. Ils avaient renfermé des masses de chaux éteinte destinées à une séquence du chantier de construction. Leur volume ainsi restitué avoisinerait les 5 m<sup>3</sup>, soit trop peu pour toute la phase de chantier et beaucoup trop pour de simples opérations d'entretien du bâtiment (**fig.9**). Si la mise en évidence de l'usage de contenants en bois pour de la chaux lors de phases de chantiers n'est pas une nouveauté (Cavé *et al.* 2022), la singularité des bacs de Briord, qui réside dans leur nombre et leur morphologie, est à souligner<sup>1</sup>.

Fig. 9 – Vue générale vers l'est des bacs en cours de fouille (Archeodunum SAS).

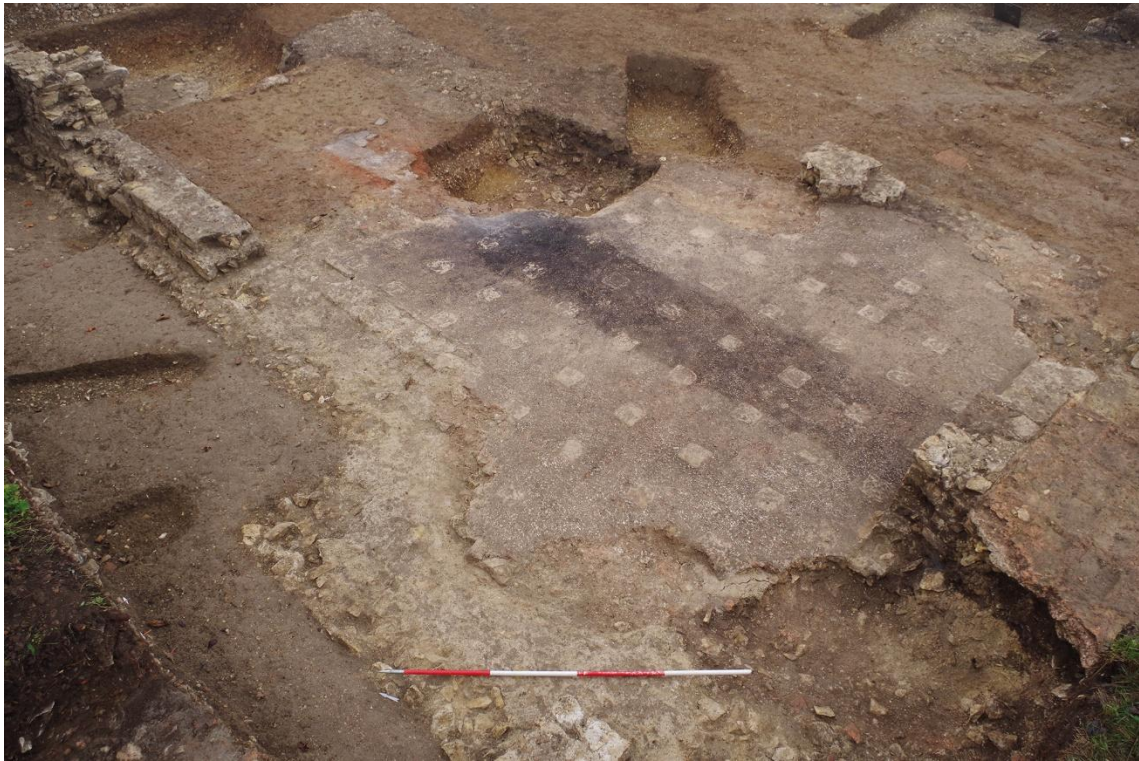
Fig. 11 – Vue générale vers l'est du *caldarium* des thermes (Archeodunum SAS).

Malgré une observation partielle de cet espace situé en dehors de l'emprise de fouille, un accès est envisagé au nord-ouest du bâtiment dans ce qui est interprété comme un *apodyterium*. Ce dernier permettait d'accéder vraisemblablement au *frigidarium* à *piscina*, première étape du parcours du baigneur. Se présentaient ensuite les deux espaces intermédiaires, le *tepidarium* et le *laconicum*, puis, enfin, le *caldarium* (**fig.11**). Un seul espace technique qui correspond à un *praefurnium* a été identifié, accolé au *caldarium* au nord-est. Dans la périphérie sud et orientale, la présence d'un puits à proximité du *praefurnium* évoque une cour de service. Pour cette phase, le secteur M, a été l'un des moins prodigues en termes de mobilier céramique (79 NMI reconnus contre 438 sur le secteur K pour la même période de fonctionnement). Il s'agit néanmoins d'un phénomène normal dans le cadre d'un édifice thermal public qui s'avère régulièrement entretenu. Le bâtiment semble fonctionner une cinquantaine d'années avant d'être remanié à la fin de l'époque flavienne.

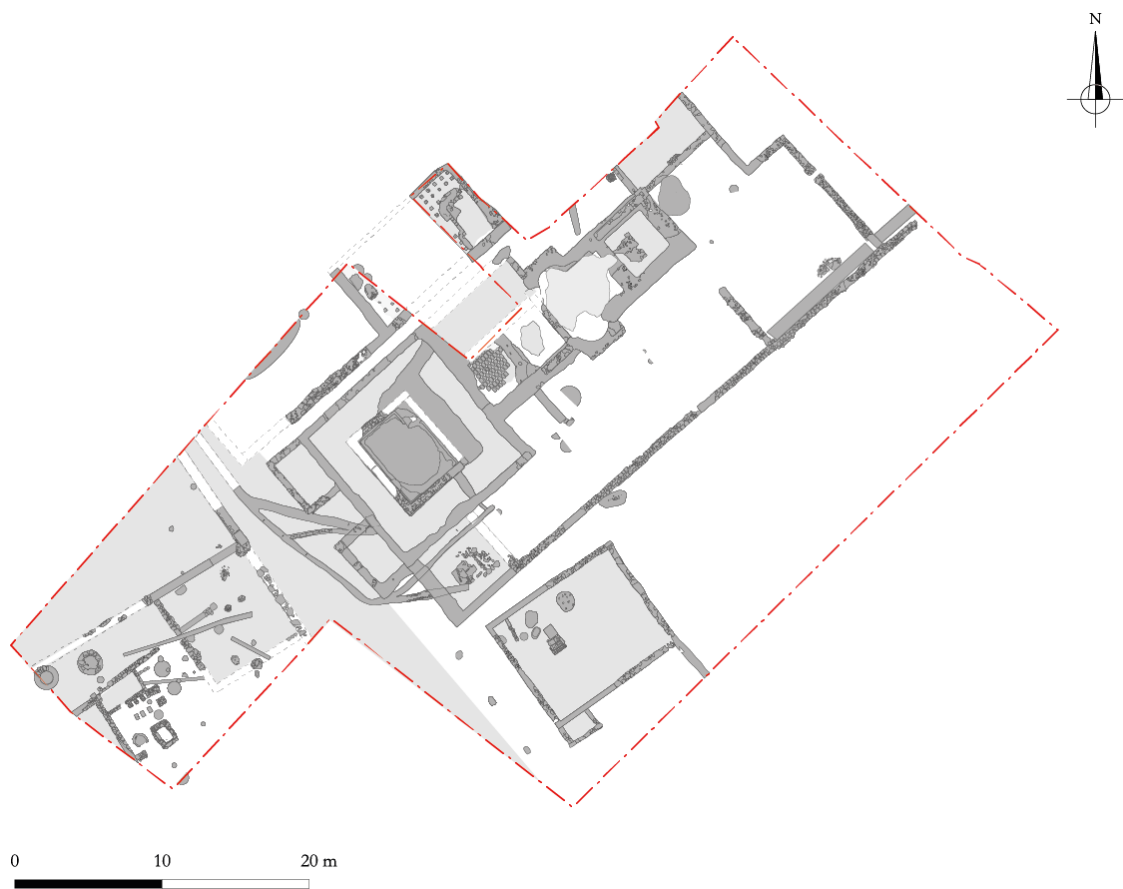
Fig. 12 – Plan général de l'état 3 (DAO : E. Polo).

Entre la seconde moitié du I<sup>er</sup> et le courant du II<sup>e</sup> siècle, le quartier poursuit sa mutation (**fig. 12**). Si les niveaux de la rue continuent d'être rehaussés, cette dernière se réduit en largeur. En effet, l'ajout de nouveaux ensembles de part et d'autre de la chaussée contraint fortement le tracé originel. C'est notamment à partir de cette période que la rue perd définitivement ses fossés bordiers. L'ensemble du tracé subit alors une légère réorientation vers le nord-est. L'agrandissement du quartier occasionne également la suppression de la ruelle sur le secteur K et de celle identifiée dans le secteur L.

La première phase de cette restructuration passe, semble-t-il, par la condamnation de la venelle en lien avec l'implantation d'un puits. L'espace de forge au nord s'avère être, également, perturbé par l'implantation de cette structure. Au sud de l'ancienne venelle, l'aménagement d'un four de potier ou tuilier quadrangulaire à six murets-supports perpendiculaires à l'alandier occasionne la destruction partielle de l'annexe. À l'est, le secteur est désormais clôturé par un mur, qui s'implante dans un ancien fossé bordier de la rue principale. Cette étape pourrait s'insérer à la transition entre le I<sup>er</sup> et le II<sup>e</sup> siècle de notre ère.

Dans un second temps, le secteur K est coupé en deux par l'implantation d'un mur qui reprend l'orientation générale de l'ancienne ruelle, tout en prenant appui sur le mur qui clôture le secteur à l'est, et perpendiculairement à ce dernier. L'espace de forge au nord est scellé définitivement par une série de remblais. La partie nord constitue ainsi un nouveau secteur qui demeure vierge de structures pour cette période. Dans la partie méridionale, une série de nouvelles maçonneries délimite de nouveaux ensembles. L'ancienne venelle accueille un puits à cette occasion. Le four et les structures connexes pourraient encore être en fonctionnement à cette période, située dans la première moitié du II<sup>e</sup> siècle.

La seconde moitié de ce siècle marque la troisième phase de remaniement, qui correspond à l'arrêt de l'utilisation du four, et à son remblaiement. C'est à cette occasion que sont aménagés deux nouveaux espaces, immédiatement au nord de ce dernier. Par ailleurs, la période est marquée par l'implantation de nombreuses canalisations d'adduction, ainsi que par l'installation, au niveau de l'ancien four, d'une fosse quadrangulaire cuvelée de pierre (1,70 x 1,14 m), interprétée comme une latrine.

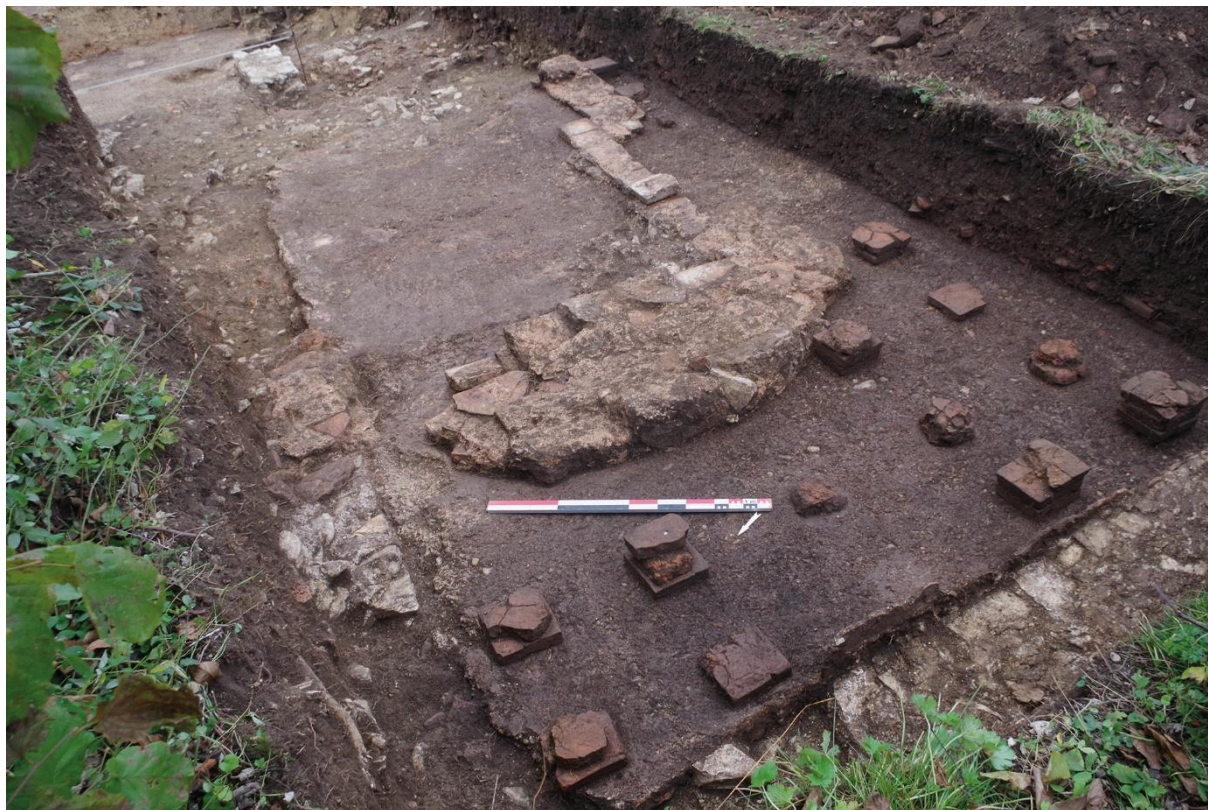
Fig. 13 – Vue générale vers le sud de l'hypocauste du second édifice thermal. (Archeodunum SAS).

En bordure de la voie se développait un espace qui a été intégralement spolié au cours des phases de récupération tardives et dont seules demeurent certaines fondations de maçonneries. La surface, néanmoins circonscrite par le mur méridional et la limite d'emprise au nord, mesure à *minima* 37,50 m<sup>2</sup>. Un espace de séparation (*ambitus*) laissé volontairement vierge marque la limite entre le mur méridional de ce nouvel ensemble, et le mur nord de l'ancien édifice thermal. À l'est de l'espace arasé, de part et d'autre de la zone d'exclusion, a été appréhendé un ensemble de maçonneries qui peuvent se rapporter à une ou deux pièces chauffées. La surface estimée pour l'ensemble de cette zone bâtie est d'environ 50 m<sup>2</sup>. Au total, la surface partiellement reconnue couverte par ce complexe était de 110,40 m<sup>2</sup>. La superficie, couverte par la seule portion reconnue de ce nouvel ensemble, permet de suggérer que ce dernier dépassait la taille de l'ancien édifice thermal. Compte tenu des éléments évoqués plus haut, il

est impossible d'en dresser un plan de circulation suffisamment fiable. Concernant l'espace arasé à l'ouest, sa façade occidentale n'a pas été observée. Les éléments découverts au sein des niveaux de destructions (boudin d'étanchéité en arc de cercle, négatifs de pilettes, éléments de placage...) évoquent un espace chauffé par hypocauste potentiellement couplé à une *schola labri*, voire doté d'un bassin (*caldarium* ?). Immédiatement à l'est de cet ensemble devaient se développer la ou les autres pièces chauffées. L'ensemble peut s'apparenter à un *laconicum* quadrangulaire simple (fig.13). Compte tenu de la configuration des lieux, il semblerait que le *praefurnium* qui alimentait cet ensemble se situait sur le secteur voisin à l'ouest. En raison des faibles surfaces d'investigations de ces espaces, leur interprétation reste sujette à caution.

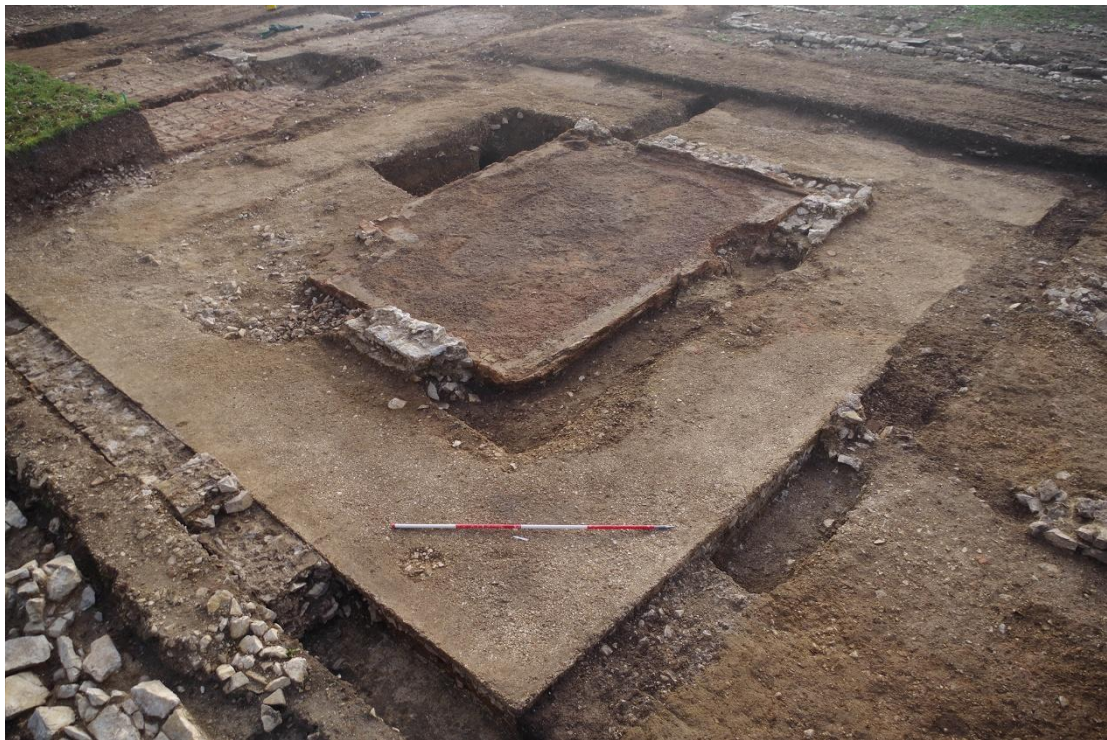
Fig. 14 – Vue générale vers le nord-est du bassin d’agrément aménagé dans l’ancien *frigidarium*.

La création de ce nouveau bâtiment condamne l'accès à l'ancien édifice thermal, et va de pair avec la restructuration complète de ce dernier. Ce remodelage s'accompagne de la fin de sa fonction thermique. Les premiers thermes sont agrandis avec la fermeture des espaces ouverts au sud ainsi que l'ajout de deux avant-corps à l'ouest, en façade de la rue. Ce réaménagement semble correspondre à une modification de ses accès, celui situé au nord étant désormais condamné. Deux autres pièces au nord, et une au sud-ouest, complètent ce nouvel ensemble. La surface bâtie couvre désormais une superficie reconnue d'environ 600 m<sup>2</sup>. Si le bâtiment originel conserve ses pièces, les intérieurs subissent de profondes modifications, qui se caractérisent principalement par un exhaussement général des niveaux de circulation dans les espaces d'origine, mais pas seulement. Aussi, il convient d'évoquer la condamnation systématique des structures à vocation thermique, manifestée par la destruction de l'hypocauste du *caldarium* ou encore le remblaiement de la *piscina* du *frigidarium* - qui est, en outre, remplacée par un nouveau bassin à usage décoratif (fig. 14). Si l'arrêt de sa fonction thermique est évident, la destination de ce nouveau bâtiment demeure encore floue (établissement d'accueil, bâtiment collégial ?). Il semble cependant certain que la refonte du *frigidarium* au cœur de ce programme relève d'une volonté d'apparat. La finalité de ce remaniement peut ainsi être mise en lien avec un public de passage, jusqu'à l'arrêt de la fréquentation du bâtiment au cours du III<sup>e</sup> siècle.

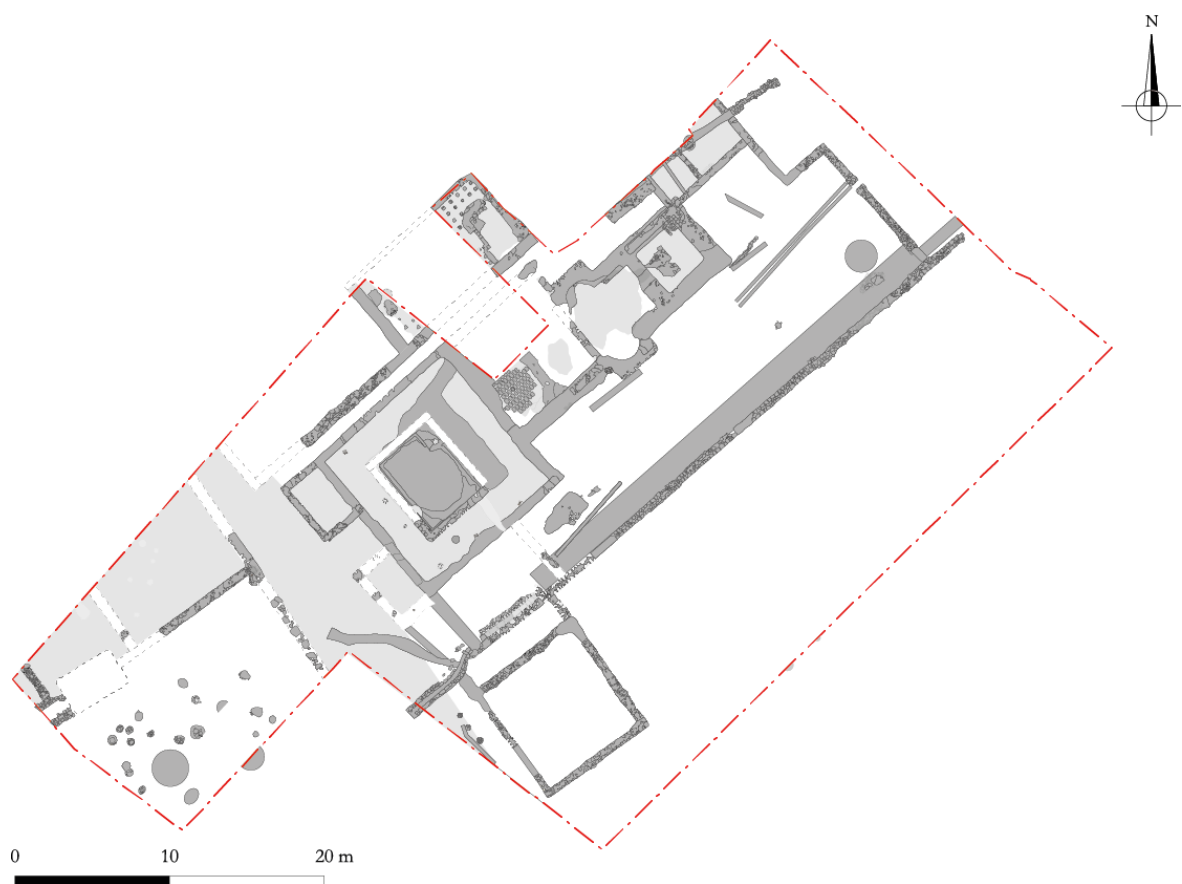
Fig. 15 – Plan général de l’état 4 (DAO : E. Polo).

Le III<sup>e</sup> siècle correspond aux ultimes phases de fréquentations du quartier (**fig. 15**). Concernant la rue, son tracé d'origine a été de plus en plus contraint par l'aménagement de nouveaux ensembles bordiers, entraînant une rétraction de sa largeur. Une déprise de l'entretien de la chaussée se caractérise également par la présence d'apports bien plus hétérogènes que par le passé, tels que des éléments de démolitions issus de bâtiments environnants quand, précédemment, la norme était aux recharges de cailloutis triés.

Sur le secteur K, cette période marque une rupture dans le nombre d'aménagements qui se retranscrit, de manière distincte, entre la zone nord et la zone sud. Le mur qui sépare ces deux zones est reconstruit, la nouvelle maçonnerie reprenant grossièrement le tracé de l'ancienne. Ce mur sert d'appui à deux nouvelles maçonneries qui cloisonnent l'espace en trois nouveaux ensembles. Mis à part des niveaux de sols qui semblent correspondre à des espaces extérieurs, cette zone a révélé le négatif d'une structure singulière. Il s'agit d'un vestige quadrangulaire entièrement récupéré, mais dont la configuration première est à mettre en lien avec un reliquat subsistant de canalisation d'évacuation qui se sert d'un ancien puits comme exutoire à l'ouest. Cette structure semble correspondre à un aménagement hydraulique dont la fonction demeure floue. Un balsamaire anthropomorphe en bronze figurant Silène a été découvert dans les niveaux de comblement de cette structure. Ce qui permet de supposer que l'aménagement faisait partie intégrante d'un ensemble plus prestigieux installé au nord du secteur K. L'idée d'un lien avec les deux édifices thermaux situés à l'est n'est également pas à exclure. Plus à l'est de cette zone, une série de trous de poteaux est implantée à la fin de cette période. Il demeure néanmoins difficile de mettre en relation ces aménagements avec un bâtiment.

Au sud du secteur, les ensembles maçonnés de la phase précédente semblent abandonnés et volontairement démolis, et laissent place à un nouveau complexe bâti sur poteaux. La plupart des structures s'implante au sein des niveaux de destruction et/ou remblais qui scellent les reliquats de maçonneries qui ne sont alors plus apparentes. Les niveaux de sols de cette époque, quant à eux, ne semblent pas avoir été préservés. Il s'agit d'un ensemble globalement quadrangulaire reconnu sur environ 40 m<sup>2</sup> et qui se développe vraisemblablement vers le sud en dehors de l'emprise de fouille. Cette période semble couvrir deux réalités chronologiques, l'une étant le développement final des structures maçonnées au nord dans la première moitié du III<sup>e</sup> siècle, quand la seconde correspond à une réinstallation intervenue après la démolition de ces ensembles au cours de la seconde moitié du siècle.

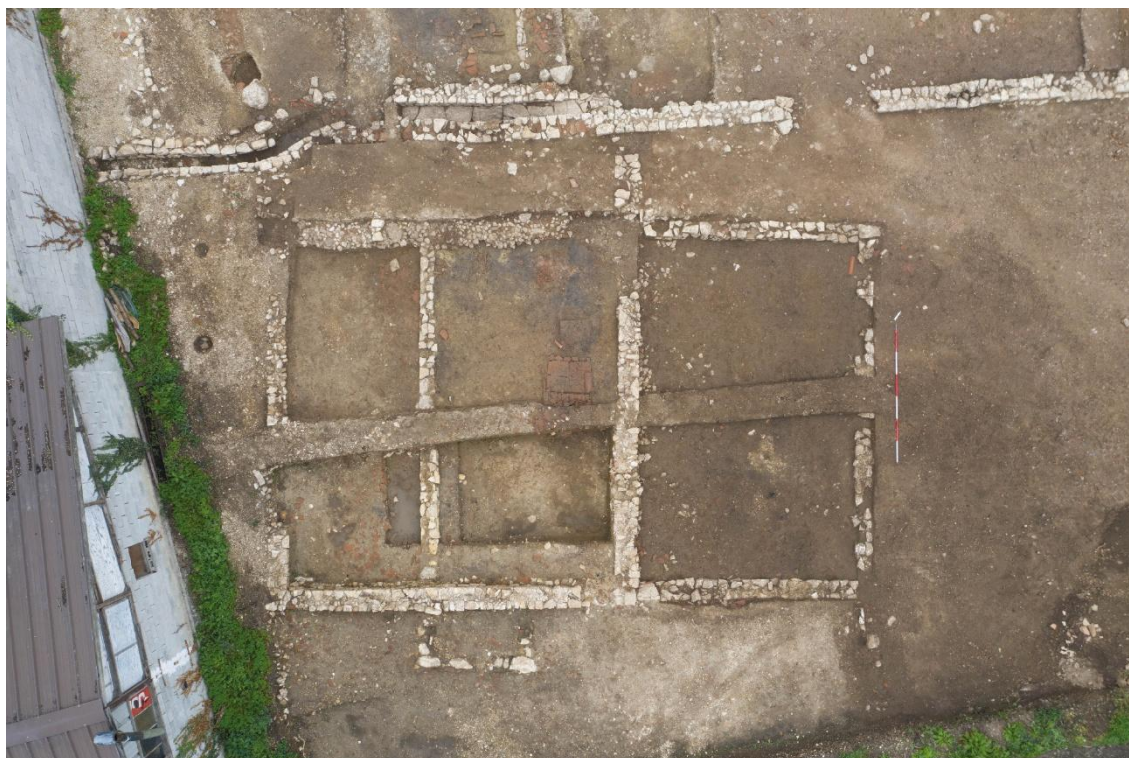
Comme évoqué plus haut, sur le secteur N le bâtiment dédié aux activités métallurgiques est supplanté par un nouvel ensemble au cours de cette période. Seules ses maçonneries nord et sud servent de fondation pour la nouvelle construction, qui est néanmoins décalée de 3,2 m vers le sud-ouest, la façade occidentale étant alignée sur le portique antérieur (**fig. 16**). Cet ensemble se compose de deux espaces distincts, le plus petit, au nord-est, aménagé sur l'ancienne séparation entre les premiers thermes au nord, et l'ancien espace métallurgique au sud. Le deuxième espace, plus grand, est situé immédiatement au sud, et couvre en grande partie l'édifice antérieur. Malgré la présence de mobilier du III<sup>e</sup> siècle découvert principalement au nettoyage de ce bâtiment, ses niveaux de circulations ne semblaient pas être conservés. De fait, il demeure délicat en l'état d'en déterminer la fonction. Notons que la disparition de l'*ambitus* et l'accolement de cet ensemble à l'ancien édifice thermal permettent d'envisager un fonctionnement concomitant de ces deux ensembles au cours des ultimes phases de fréquentations des lieux.

Fig. 16 – Vue aérienne vers le nord des deux états de bâtiments. (Archeodunum SAS).
