# Le groupe épiscopal de Valence (Drôme – Fr.) durant l’Antiquité tardive (IIIe-VIIe siècles)

Franck Gabayet

Pascale Conjard Réthoré

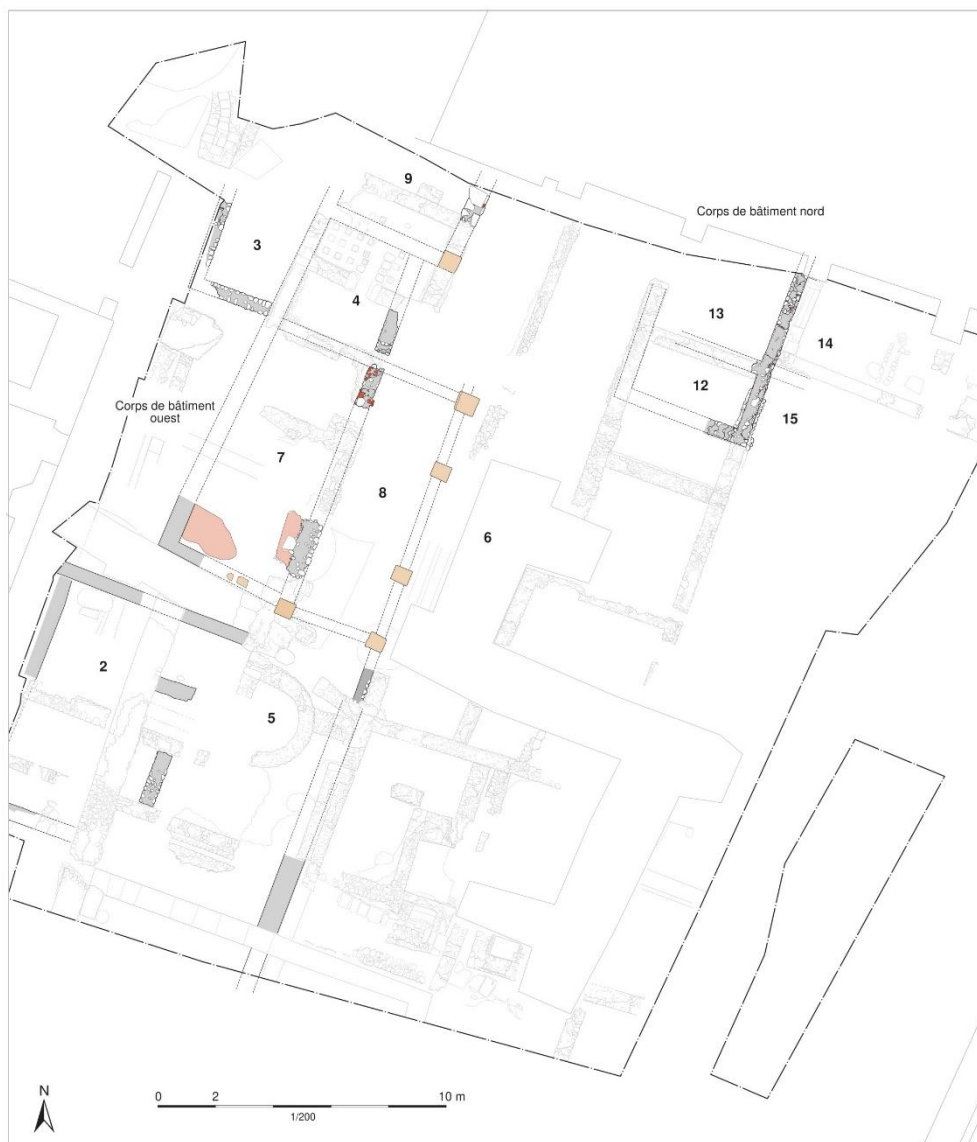
Fig. 7 – Place des Ormeaux : plan de détail des vestiges du IV<sup>e</sup> s. (DAO P. Rigaud, Inrap).

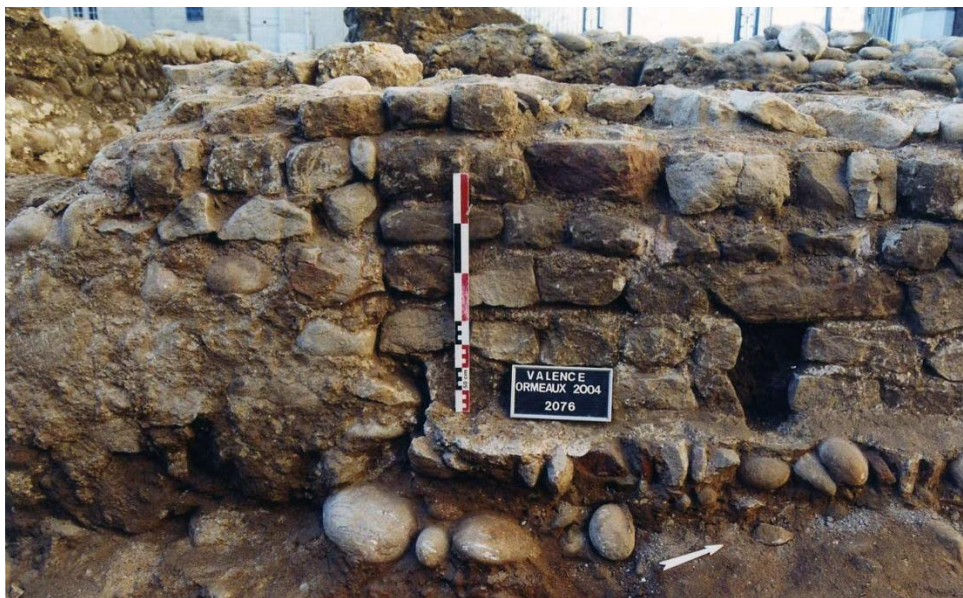
Fig. 8 – Détail des maçonneries du mur à barbacane du bâtiment nord (M2076) (équipe de fouille, Inrap).

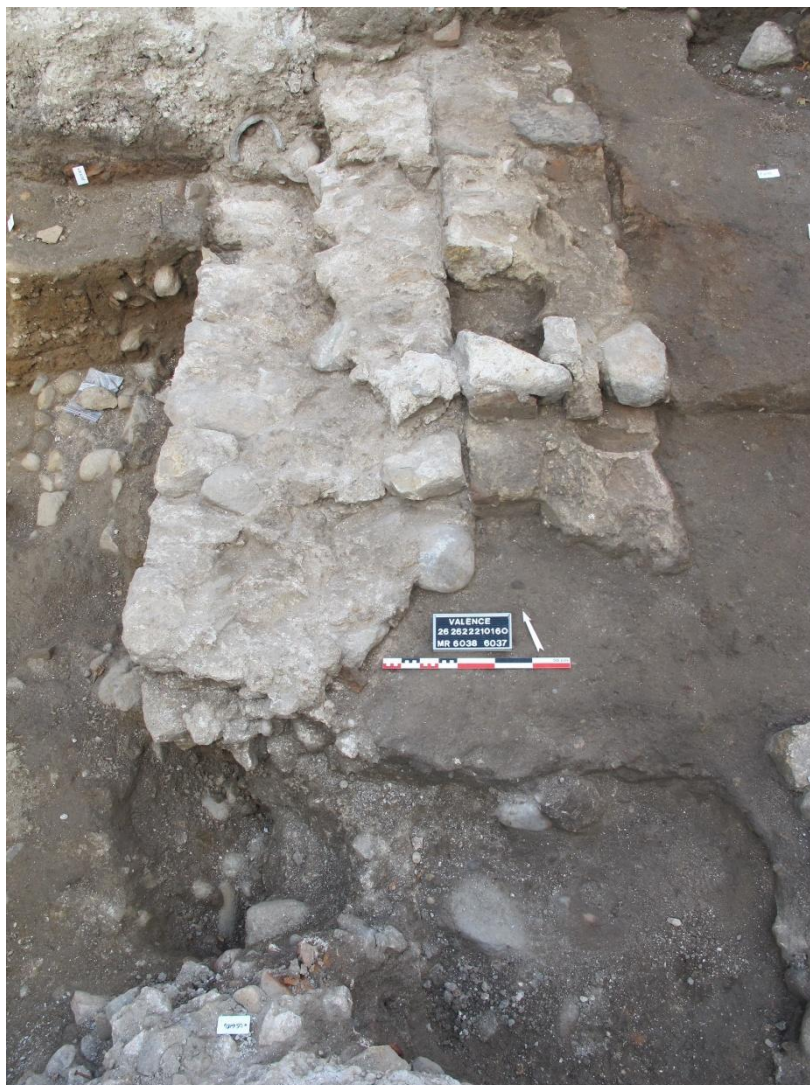
Fig. 10 – Mur MR 6037, observé sous la conservation du Musée (secteur 6), qui délimite le bâtiment du IV<sup>e</sup> s. (P. Rigaud, Inrap).

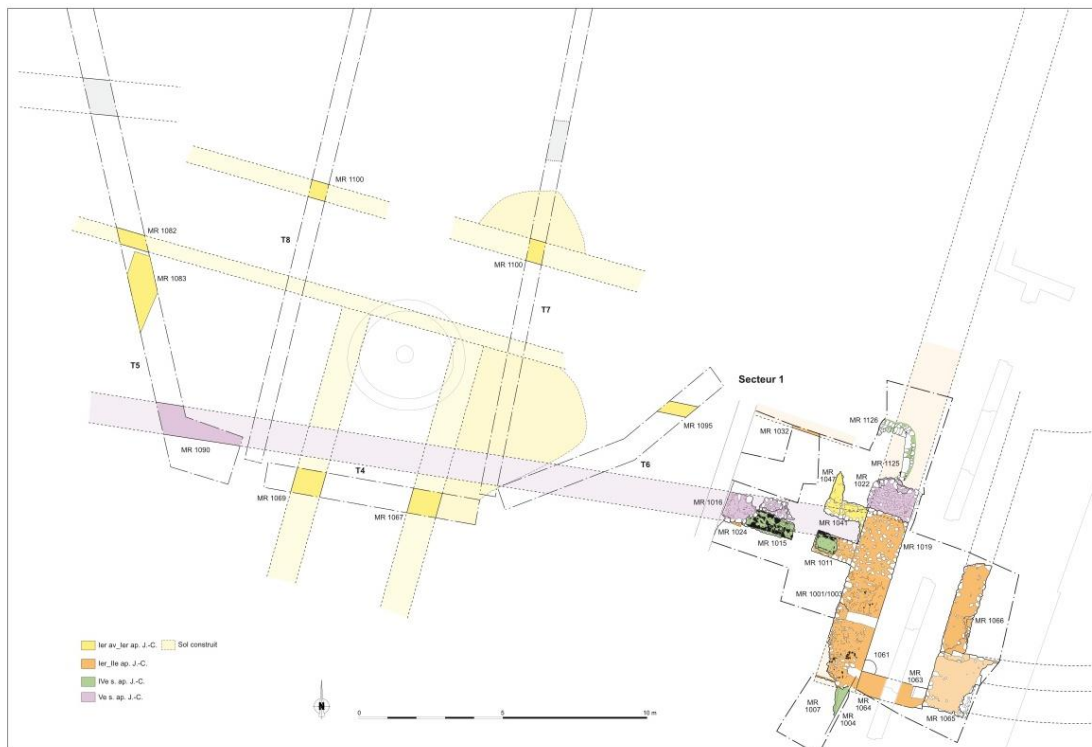
Fig. 12 – Plan des vestiges observés dans le jardin du Musée (secteur 1) et attribués aux états allant de l'époque augustéenne au Ve s. (DAO P. Rigaud, Inrap).

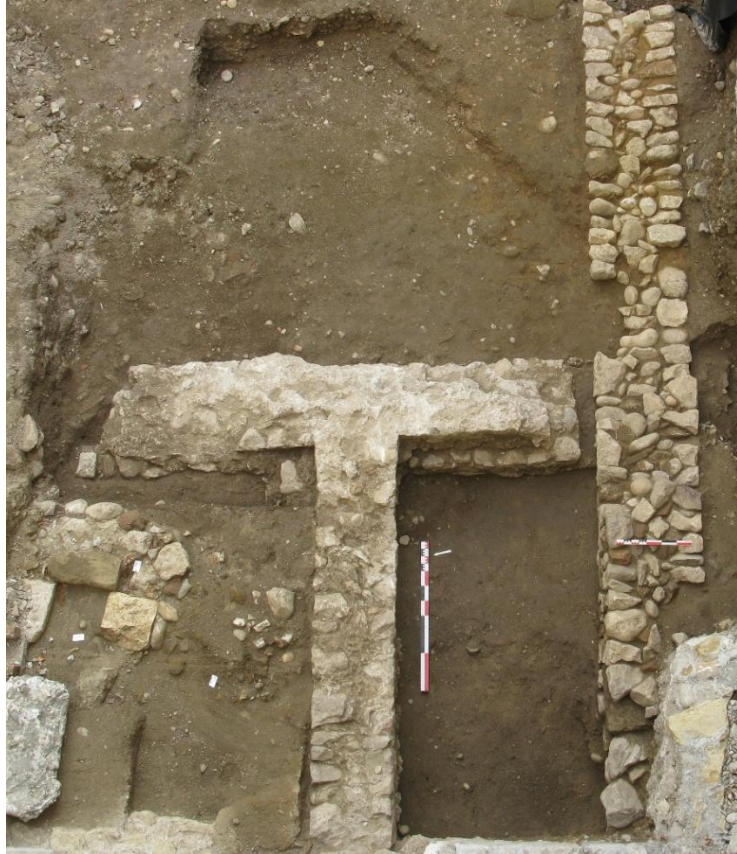
Fig. 13 – Mur MR 4031, observé lors de la fouille au sud de la cour d'honneur du Musée (secteur 4). Il peut correspondre au premier mur délimitant un portique dès le IV<sup>e</sup> s. (P. Rigaud, Inrap).

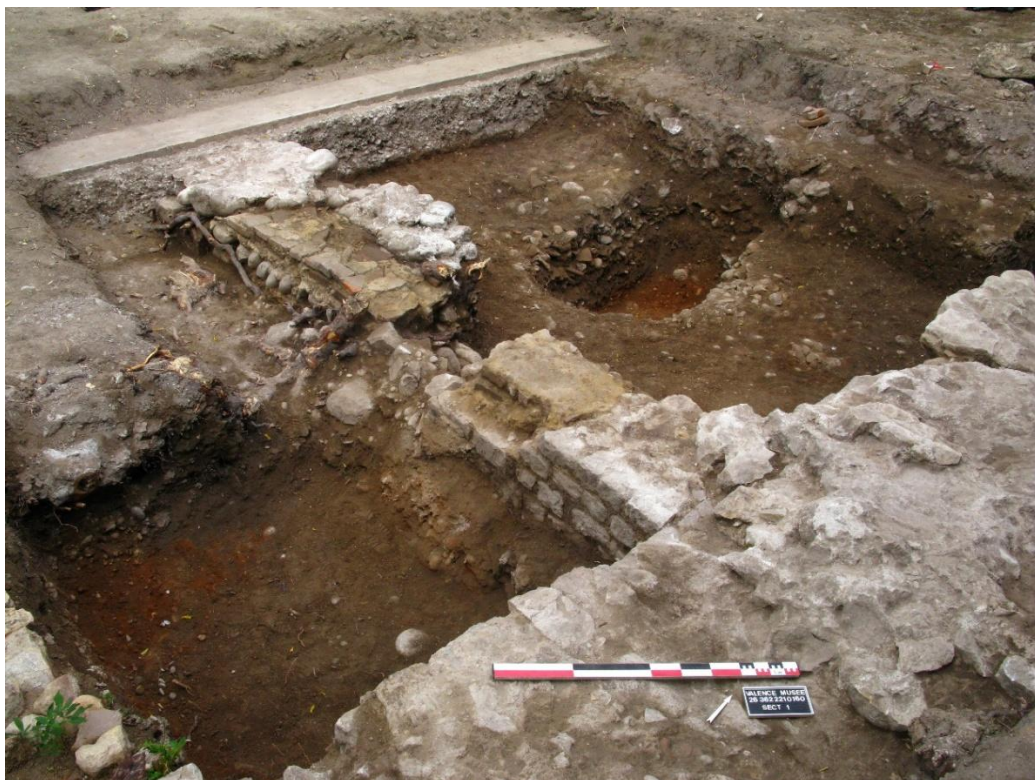
Fig. 14 – Vue générale de la zone de fouille située dans le jardin du Musée (secteur 1), avec au centre l'ancienne porte entre basilique et *parascaenium*, bouchée au IV<sup>e</sup> s. (P. Conjard Réthoré, Inrap).

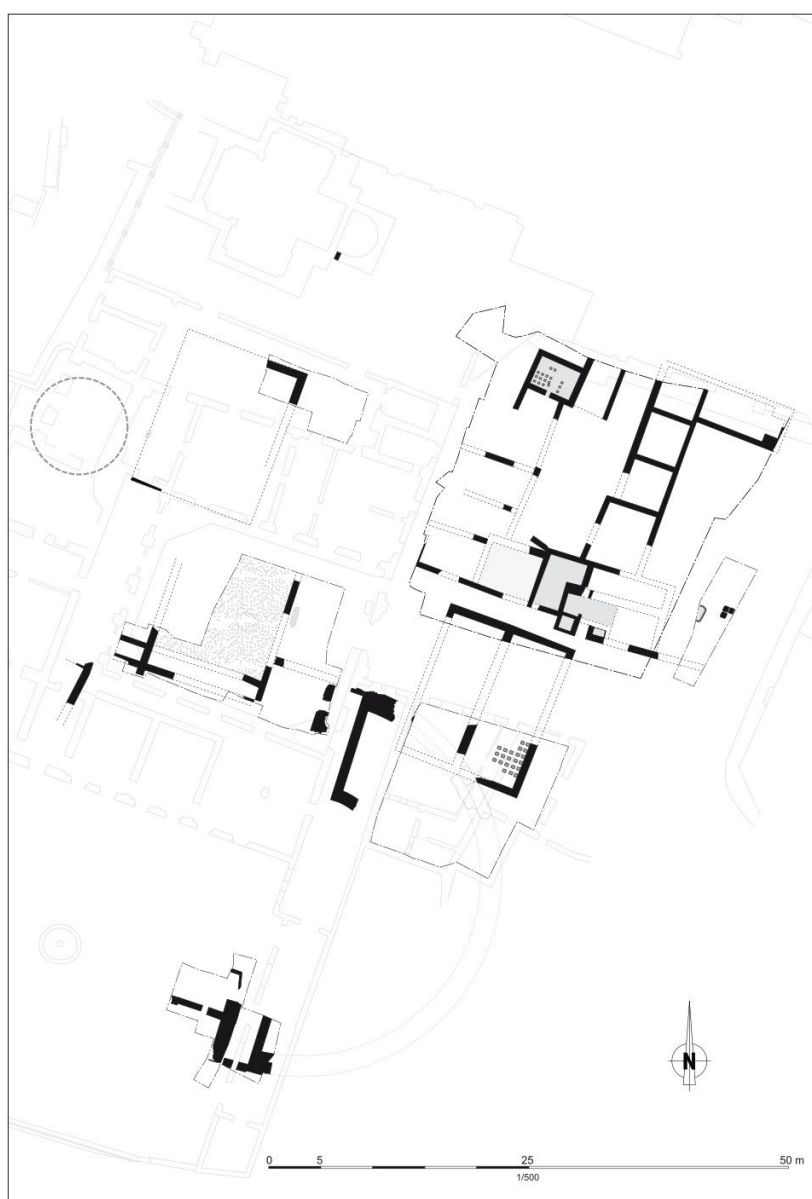
Fig. 15 – Plan d'ensemble des vestiges du V<sup>e</sup> s. (DAO P. Rigaud, Inrap).

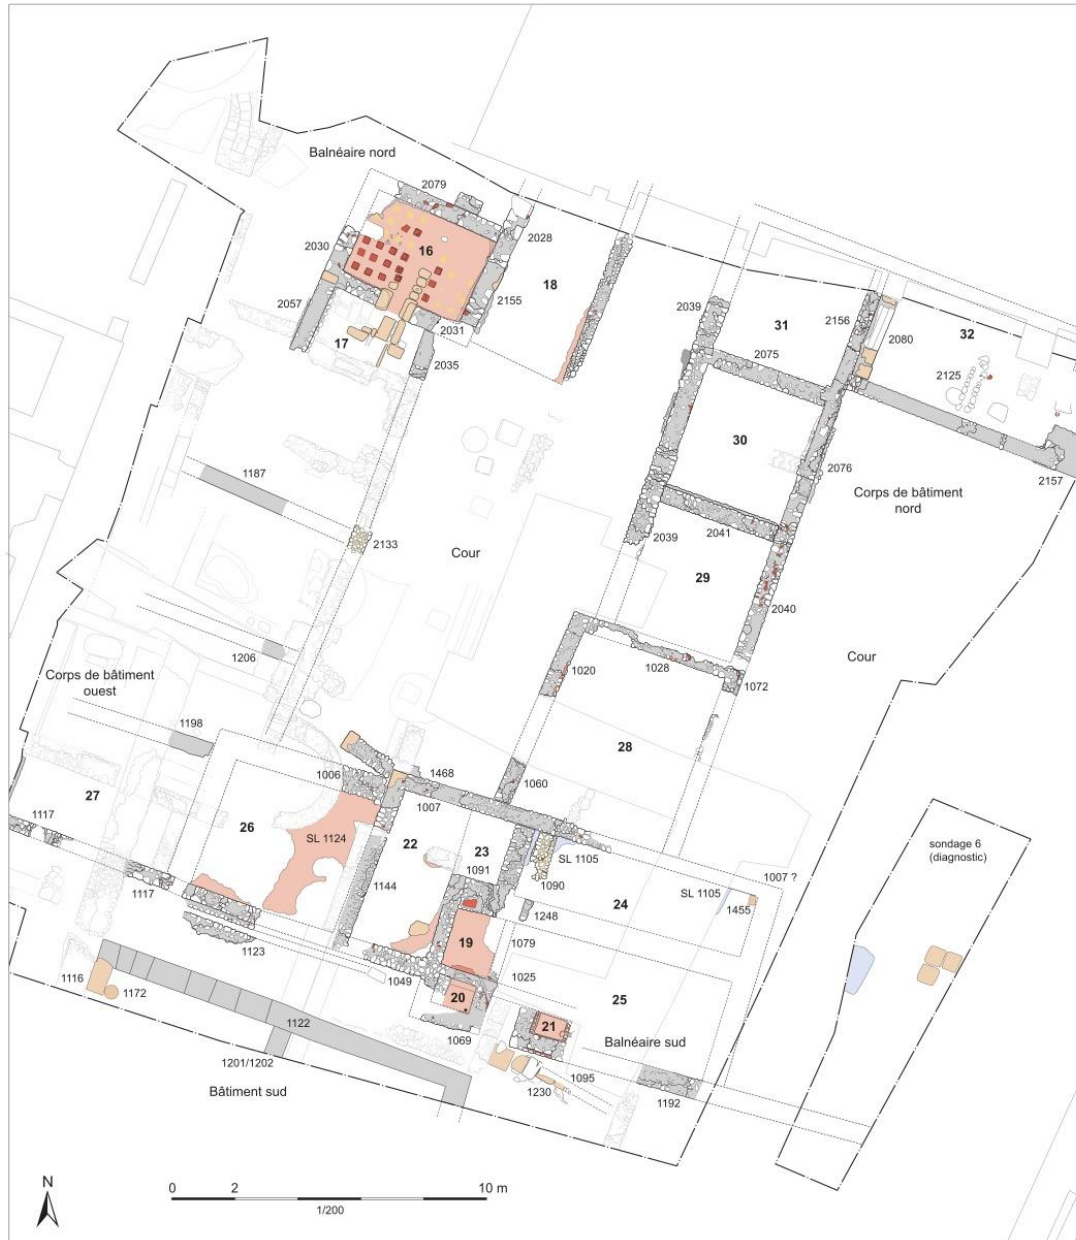
Fig. 16 – Place des Ormeaux : plan des vestiges du Ve s. (DAO P. Rigaud, Inrap).

L'entrée du balnéaire est constituée d'une pièce de plan rectangulaire de 5 m dans le sens nord-sud, pour une largeur de 2,50 m (**fig. 16**, n°22). La pièce est pourvue d'un sol dégradé, mais ponctuellement bien préservé au contact des maçonneries. Il est donc possible de rétablir au sein de cet espace un béton de tuileau, autour de 125,05 m, aménagé sur un radier de petits galets. Son épaisseur est variable, entre 3 et 8 cm, et le béton lissé remonte légèrement au contact des murs. La pièce a été la proie d'un incendie qui en a altéré le sol, retrouvé rubéfié ou noirci (**fig. 21**). Un gros bloc de calcaire brut quoiqu'approximativement parallélépipédique (0,70 x 0,50 x 0,40 m), encore partiellement recouvert par le sol, est repéré dans l'angle sud-est de la pièce noirci (**fig. 22**). Il semble que le bloc ait été installé pour fonctionner dans la pièce, peut-être pour constituer le soubassement d'un élément pondéreux ultérieurement récupéré. L'hypothèse d'un petit bassin, voire d'une vasque surélevée a été évoquée sans réellement pouvoir être corroborée. Deux ouvertures sont restituées. La première, sans doute la porte principale, ouvrait vers l'ouest. Sa largeur devait être de 0,73 m, mais l'emplacement du piédroit sud, en partie masqué par une construction postérieure, n'est pas assuré. Le seuil n'est pas réellement aménagé : la maçonnerie est toutefois aplanie et le mortier de construction blanc sommairement lissé. S'il est possible que le seuil ait fonctionné tel quel, l'idée d'une pierre de seuil ultérieurement récupérée peut difficilement être écartée. Une seconde porte devait permettre un accès par le sud et l'arrière du bâtiment. Il reste peu d'éléments pour en affirmer l'existence. Le seuil était simplement constitué par la surface lissée du sol de tuileau, prolongé hors des limites de la pièce, sur l'arase du mur sud. La largeur de cette petite ouverture serait donc de 0,60 m. Un petit espace de plan rectangulaire d'à peine de 3 m<sup>2</sup> est ménagé immédiatement à l'est du vestibule (n°23). Un sol de terre construit sur un radier y est installé, une trentaine de centimètres plus bas que le niveau de circulation de la pièce principale. Même si la trace n'en a pas été retrouvée, il est possible qu'une cloison, sans doute percée d'une porte séparait les deux entités. L'hypothèse d'une latrine individuelle a été évoquée, sans pouvoir être étayée par un élément tangible, tel qu'un siège maçonné ou une rigole d'évacuation. Par ailleurs, la proposition est encore affaiblie par la localisation du réseau d'évacuation des eaux usées implanté de l'autre côté du balnéaire, au sud de l'édifice (*infra*)<sup>12</sup>. On pourrait considérer cet espace restreint comme un simple local technique, mais il est toujours possible d'envisager que ce renforcement, pour le coup ouvert sur la pièce principale, disposait d'un *labrum*, une petite vasque à ablution.

L'abside dans laquelle était intégré le bassin oriental a été largement détruite par l'abri de la défense passive (fig. 16). Les murs ouest et sud sont toutefois encore bien visibles, conservés sur une distance de 1,40 m avec une largeur de 0,50 m, sur près de 1,80 m (**fig. 27**). La largeur du mur sud est de 0,60 m, avec un retrait de 0,10 m qui marque le passage aux élévations sur la face externe. Le second bassin est également de plan rectangulaire, avec une dimension est-ouest de 0,92 m, pour 0,64 m du nord au sud. Cette dernière mesure est donnée avec des réserves : la dimension correspond peut-être uniquement au fond du bassin ; on ne peut en effet négliger la possibilité d'un emmarchement, comme c'est le cas du bassin ouest, ce qui reviendrait à restituer ici également une dimension nord-sud de l'ordre de 0,90 m, marche et margelle incluses. La similitude des autres cotes engage à privilégier cette hypothèse. La profondeur conservée du bassin est encore de 0,35 m (124,97 m pour le fond). Le mur nord est dérasé. Si, à l'instar de ce qui est observé pour le bassin 20, on restitue une margelle qui domine de 0,20 m le sol de la pièce 19, établi à 125,20 m, le sommet de la maçonnerie culminerait à une cote de 125,40 m. Rapportée à celle du fond, la profondeur serait de l'ordre de 0,43 m, ce qui conduit à rétablir, là aussi, une marche intermédiaire pour descendre dans le bassin 21. Il est probable que le giron devait être suffisamment profond pour permettre à l'utilisateur de s'asseoir et profiter du bain. Contrairement au précédent, le bassin oriental était destiné à recevoir de l'eau chaude. La cuve, qui est construite sur hypocauste, est en outre installée à la sortie du foyer, au point le plus chaud (*infra* pièce n° 25). Le niveau inférieur de l'hypocauste est repéré à 0,54 m sous le fond du bassin. Le sol suspendu est réalisé à l'aide de gros fragments de plaques de marbre épaisses de 2 à 4 cm, surmontées de 2 à 3 cm centimètres d'un enduit rouge (**fig. 28**). La construction est complétée par un lit de mortier blanc revêtu d'une fine couche d'enduit hydraulique rouge rosé, qui constituait le fond de la cuve. Le dispositif comportait peut-être une pilette centrale, dont la hauteur ne pouvait excéder 0,38 m, afin de soutenir la *suspensura* et répartir les charges. Le chauffage du sol est relayé par un aménagement pariétal qui assurait l'évacuation des gaz de combustion. Les petits côtés sont en effet pourvus de *tubuli* dont cinq sont encore visibles à l'ouest et trois à l'est. Les tubulures sont revêtues d'un premier enduit lissé rose pâle, puis d'un second, cette fois de couleur rouge, utilisé en guise de réparation. Le pendage ménagé au fond du bassin assurait l'écoulement vers une bonde mal conservée. Contre la paroi orientale, une lacune dans le sol signale en effet un système d'évacuation de forme irrégulière, qui se poursuit à travers la paroi par un étroit conduit. Comme le premier bassin, le système d'évacuation de la baignoire chauffée devait être connecté à l'égout qui court au revers de la niche. Durant le Haut-Empire, la mise en œuvre d'une baignoire à eau chaude avait en règle générale pour objet de permettre un bain de délassement. À Valence, compte tenu des dimensions de la cuve, le principe de l'immersion partielle reste possible, assis sur la marche restituée dans la paroi nord, ou en position assise en tailleur ou genoux repliés en hyper flexion. Des conditions, qui, *a priori*, n'invitent pas à la détente...

La partie orientale du balnéaire est consacrée aux pièces de service. Le plan des pièces 24 et 25 est en grande partie restitué (fig. 16). L'extrémité orientale de la pièce 24 n'est pas conservée. À l'endroit où le mur M1007 est encore identifiable, un bloc de molasse dressé (0,30 x 0,21 x 0,43 m) présente une surface creusée d'une cavité rectangulaire, qui évoque une crapaudine (6 x 6 cm, prof. 5 cm). Il signale peut-être l'emplacement d'une ouverture et partant, l'extrémité réelle de la pièce. Le sommet du bloc de molasse, à 124,95 m, est à la fois compatible avec l'altitude des sols intérieurs et à celle de la cour sur laquelle pourrait s'ouvrir la pièce 24 (*infra*, cour orientale). La longueur initiale serait donc de 7,30 m pour une largeur de 2,20 m tout au plus. Dans un deuxième temps, l'agrandissement de la niche 23 (*supra*) ampute la longue pièce 24, dont la longueur est réduite de 0,70 m. La pièce 24 est pourvue d'un sol de mortier blanc d'une épaisseur d'environ 8 cm, établi à 124,70 m. Outre qu'il assure l'accès à la fournaise, cet espace allongé a probablement dû servir à l'entreposage du combustible. Toutefois, il faut préciser que durant la phase de diagnostic de la place des Ormeaux, un sondage a pu être implanté dans un secteur qui n'a pu faire l'objet d'une réouverture durant la phase de fouille, du fait de la présence de réseaux modernes actifs (fig.16, sondage 6, Gabayet, Valette 2002). Le sondage, aussi réduit soit-il, a permis de dégager les restes d'un sol en mortier de couleur blanche et d'une épaisseur d'environ 0,13 m. La surface, à une altitude de 125,40 m, montre un lissage soigneux. Dans le même sondage, trois dalles de molasse d'une épaisseur comprise entre 0,30 et 0,40 m ont été dégagées environ 1,40 m à l'est du sol. La relation stratigraphique entre les deux entités a été rompue par une tranchée moderne, mais le sommet des dalles se situe à la même altitude que celle du sol. En l'état, il est impossible de prétendre identifier ces vestiges. La présence du sol de mortier et des dalles invite à restituer un ou deux espaces couverts : pièce, galerie... Le lien avec le balnéaire sud par le biais de la pièce 24 peut également être envisagé, sans certitude. Dans cette hypothèse, il faudrait restituer deux marches pour descendre dans la galerie 24, depuis cette salle orientale si lacunaire. La porte restituée dans l'angle nord-est du balnéaire devait permettre d'assurer les approvisionnements en combustible et l'évacuation des résidus de combustion. Une deuxième porte ouvrait probablement sur la seconde pièce de service dont le sol, environ 0,20 m en contrebas de la galerie, consiste en un simple niveau de terre battue. Cette deuxième salle (25), dont la surface avoisine les 24 m<sup>2</sup>, correspond selon toute évidence à la salle de chauffe, réalisé sur le modèle du *prae-furnium* antique (fig. 29, 30). Cette hypothèse est confirmée par la stratigraphie relevée contre le mur sud, caractéristique de ce type d'espace : sur le sol de terre, alternent niveaux de cendres et de charbons pour constituer une couche litée dont l'épaisseur atteint 0,50 m. Implanté immédiatement à l'est de la pièce chaude et du bassin oriental qu'il devait alimenter, le foyer était en outre, situé quelque 0,50 m en deçà du fond des hypocaustes afin d'optimiser la circulation de l'air chaud. Dans la mesure où le bassin 21 était chauffé, comme l'attestent le système d'hypocauste et les *tubuli* dont il est doté, il est nécessaire de restituer dans la salle de chauffe, une chaudière, voire un réservoir... Ces équipements, entièrement détruits par la construction de l'abri de la défense passive, devaient être localisés dans la partie sud-ouest de la pièce, immédiatement au revers du bassin.

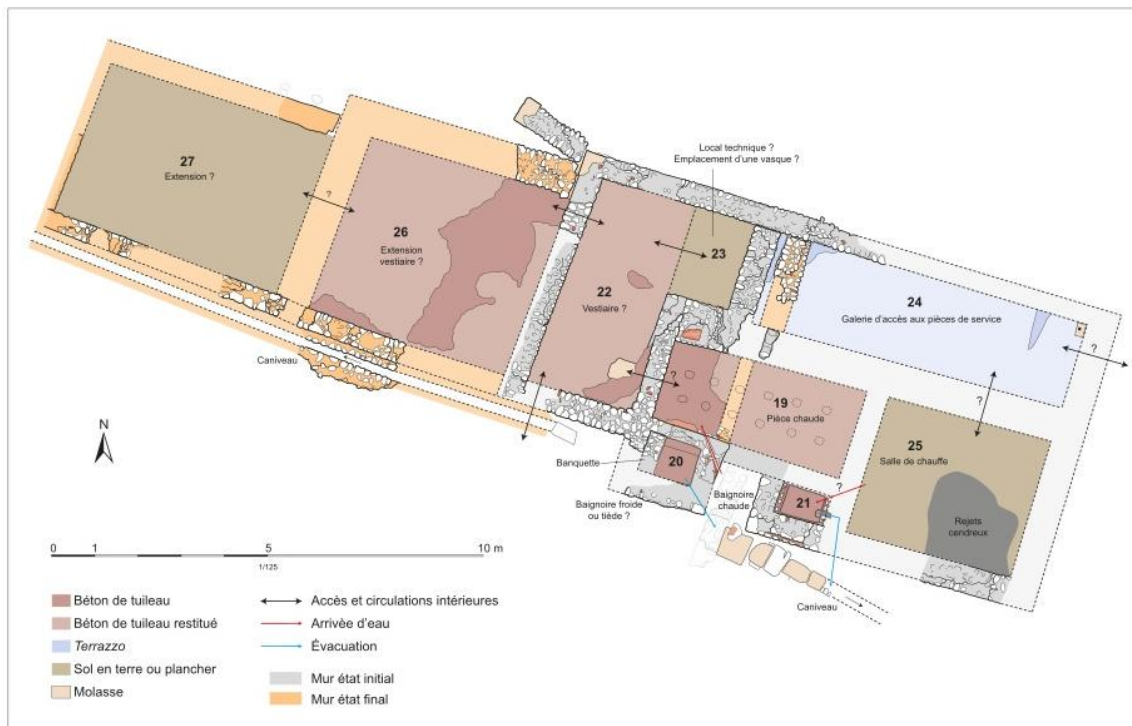
Fig. 18 – Restitution hypothétique du balnéaire sud (état final) (DAO P. Rigaud, Inrap).

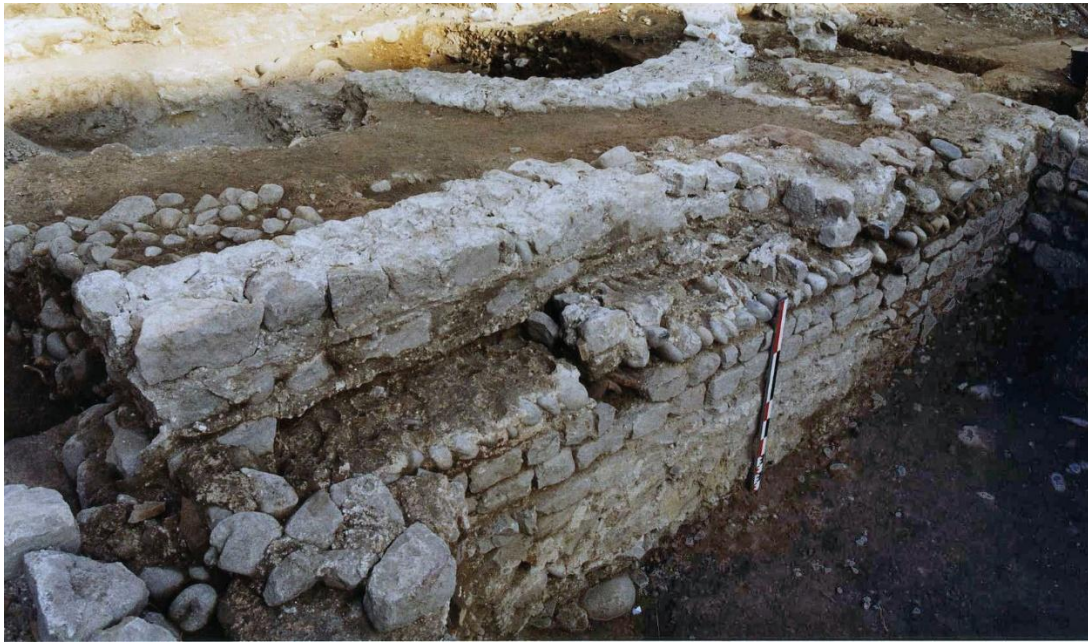
Fig. 19 – Balnéaire sud ; le mur 1144 et ses deux barbacanes (équipe de fouille, Inrap).

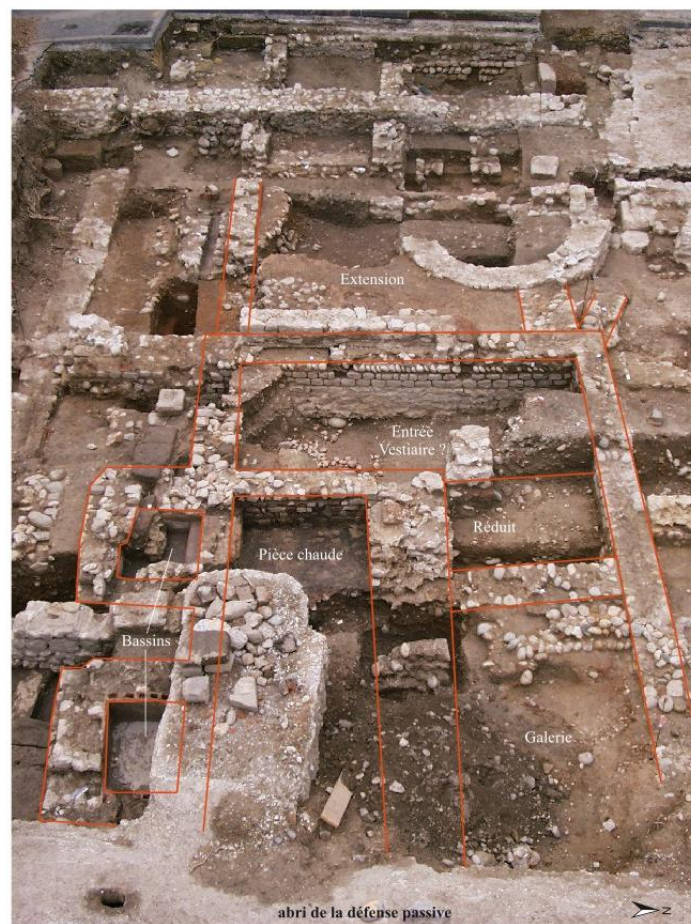
Fig. 20 – vue générale du balnéaire sud (avec l'abri de la défense passive au premier plan), (équipe de fouille, Inrap)

douze mètres de long. Quoique relativement fruste, les techniques mises en œuvre témoignent d'une indéniable maîtrise. Le mur le mieux conservé est sans nul doute le mur ouest (M1144), qui reprend, en guise de fondation, une maçonnerie attribuée au I<sup>er</sup> siècle (**fig. 19**). Le mur est encore visible sur dix assises, soit environ 1,15 m de haut. La deuxième assise en élévation est percée de deux barbacanes distantes de 1,60 m. Elles sont larges d'environ 0,20 m pour une hauteur de 0,14 m. L'une et l'autre sont aménagées avec une couverture de tuiles (*tegula* et *imbrex*). Les deux conduits sont situés exactement sous le niveau de sol de la pièce, comme cela était déjà le cas dans le corps de bâtiment nord érigé dans le courant du IV<sup>e</sup> siècle (*supra*). Ils correspondent sans doute à un dispositif de drainage à la base du mur qui permettait à l'eau de ruissellement de s'écouler sous le sol et d'infiltrer les niveaux graveleux sous-jacents. Mais il est également possible d'envisager le passage de canalisation tel qu'un tuyau de plomb ultérieurement récupéré. À l'extérieur, une courte maçonnerie oblique de 1,80 m tout au plus, est implantée dans la cour, en appui contre l'angle nord-ouest du bâtiment (M1008). Plus qu'un contrefort, hypothèse peu convaincante au regard de la structure même de la maçonnerie, relativement étroite et non fondée, il faut peut-être voir ce mur comme le support d'une canalisation (un tuyau de descente d'eau pluviale ?). Les pièces de service (foyer, stockage du combustible ...) étant installées à l'est, on peut admettre que le baigneur accédait par le côté opposé à une salle qui, au moins dans un premier temps, devait servir de vestiaire. Il débouchait ensuite dans la salle chaude, qui comptait deux petites cuves, l'une d'eau chaude, la seconde d'eau froide (**fig. 20**).

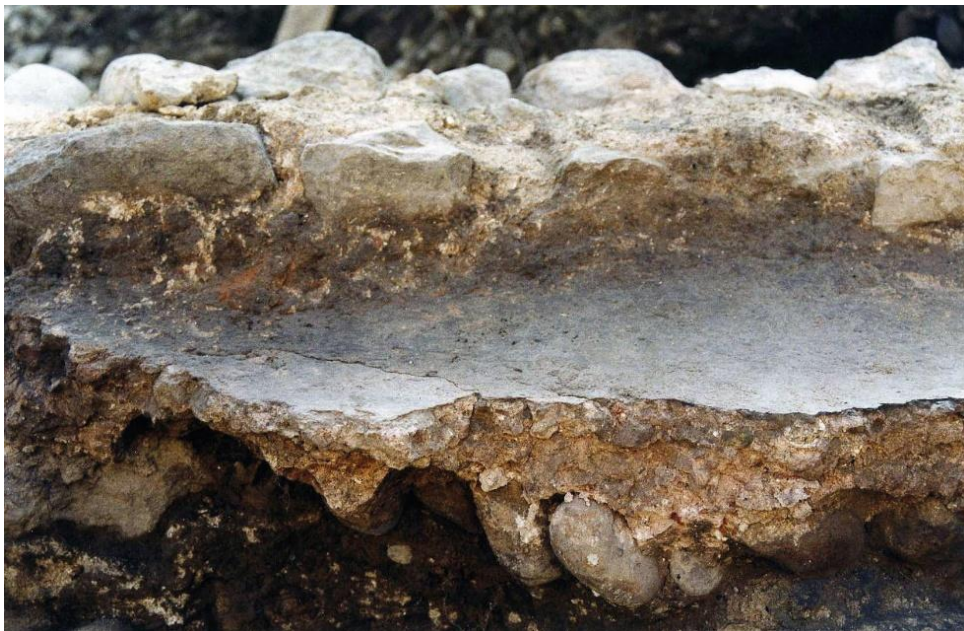
Fig. 21 – Balnéaire sud ; sol en mortier de tuileau de la pièce 22 (équipe de fouille, Inrap).

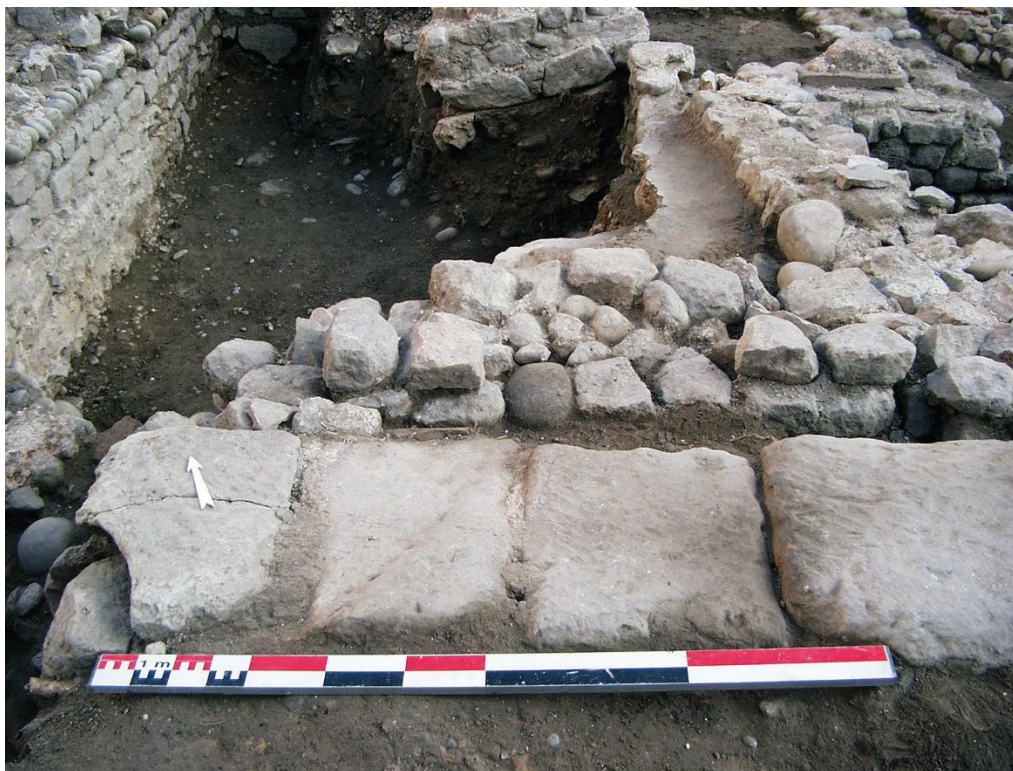
Fig. 22 – Balnéaire sud ; bloc de calcaire sous le sol de la pièce 22 (équipe de fouille, Inrap).

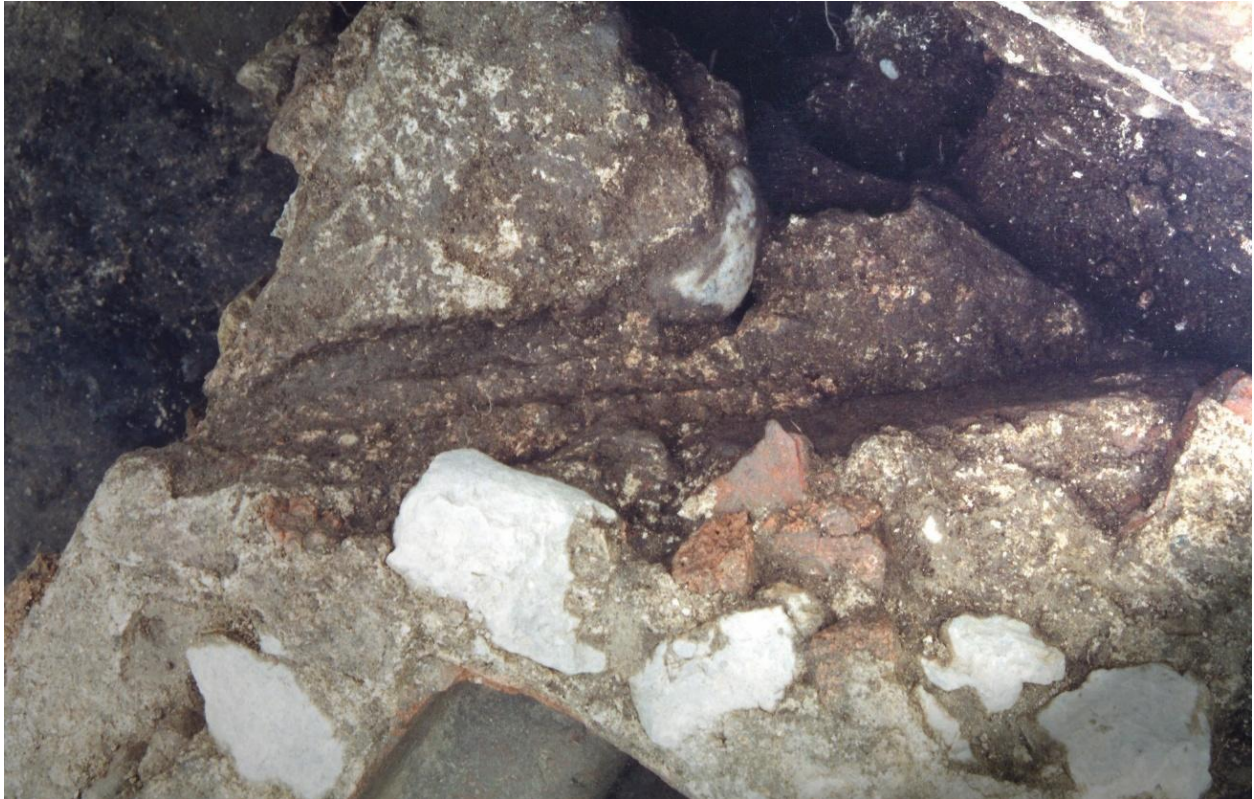
Fig. 23 – Balnéaire sud ; négatif du tuyau en plomb dans le mur sud (équipe de fouille, Inrap).

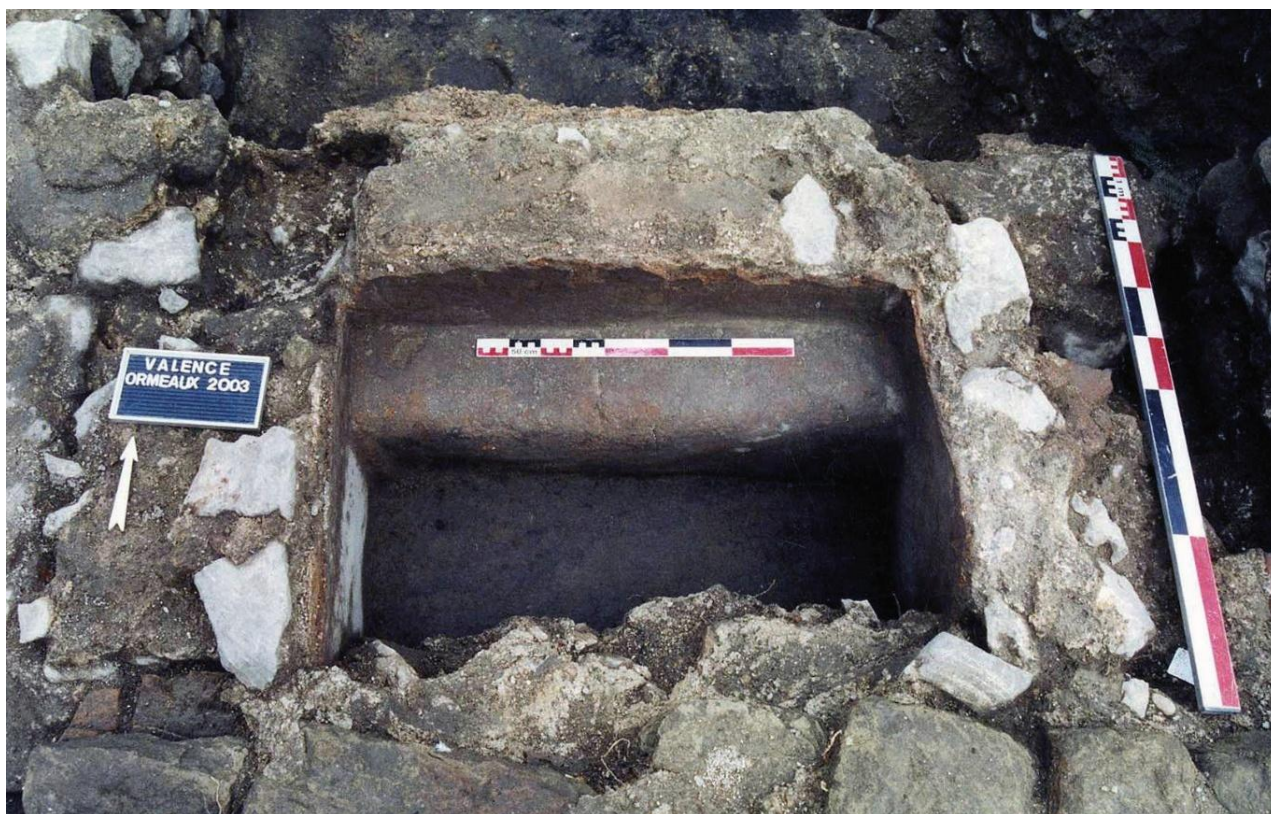
Fig. 24 – Balnéaire sud ; bassin 20 en cours de dégagement (équipe de fouille, Inrap).

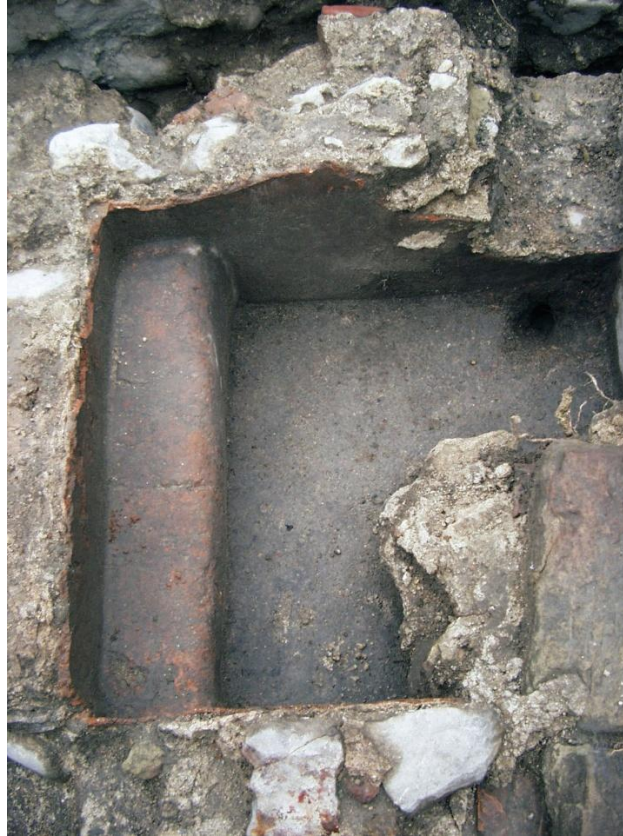
Fig. 25 – Balnéaire sud ; bassin 20 détail de la marche et la bonde dans l'angle sud-est (équipe de fouille, Inrap).

sur le corps de l'utilisateur installé dans le bassin, sur une banquette ou assis au fond, en position hyper fléchie. Grâce à la bonde prévue à cet effet, les eaux sales étaient immédiatement évacuées vers l'extérieur. On peut aussi envisager que, la bonde momentanément obturée, la cuve était remplie sur une quarantaine de centimètres de haut (**fig. 26**). En dépit d'une superficie réduite, la présence d'une banquette incite à repousser l'hypothèse qui ferait du bassin un receveur, même si des exemples, notamment au Moyen-Orient, présentent encore des systèmes complexes d'adduction d'eau situés en hauteur, qui évoquent très précisément les douches modernes (Charpentier 1994, p. 125).

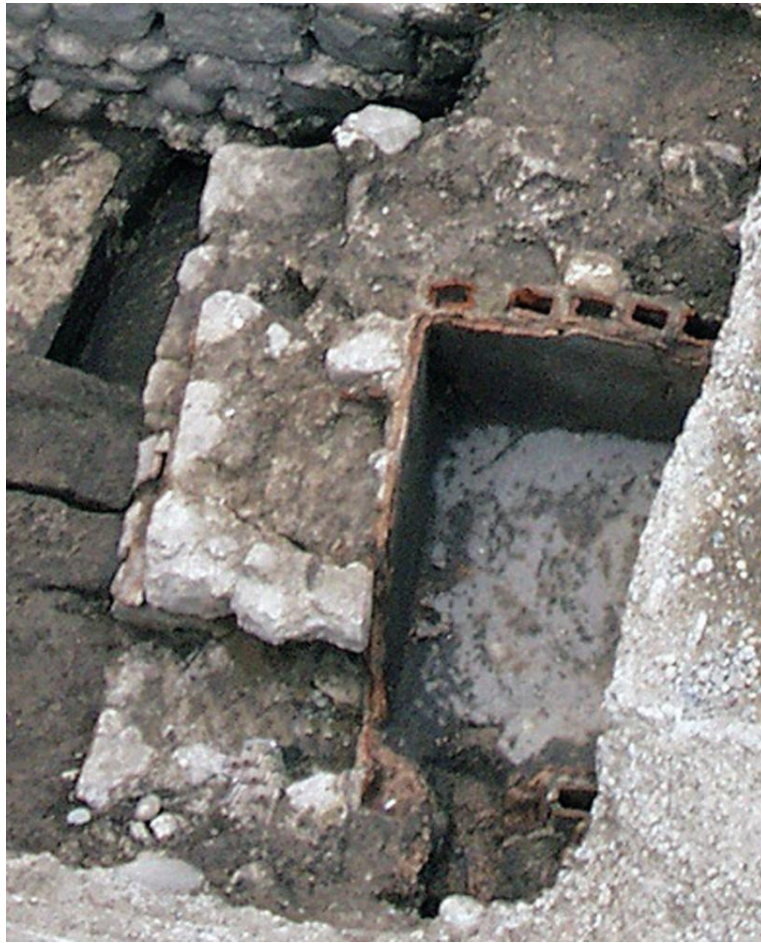
Fig. 27 – Balnéaire sud ; bassin 21 (équipe de fouille, Inrap).

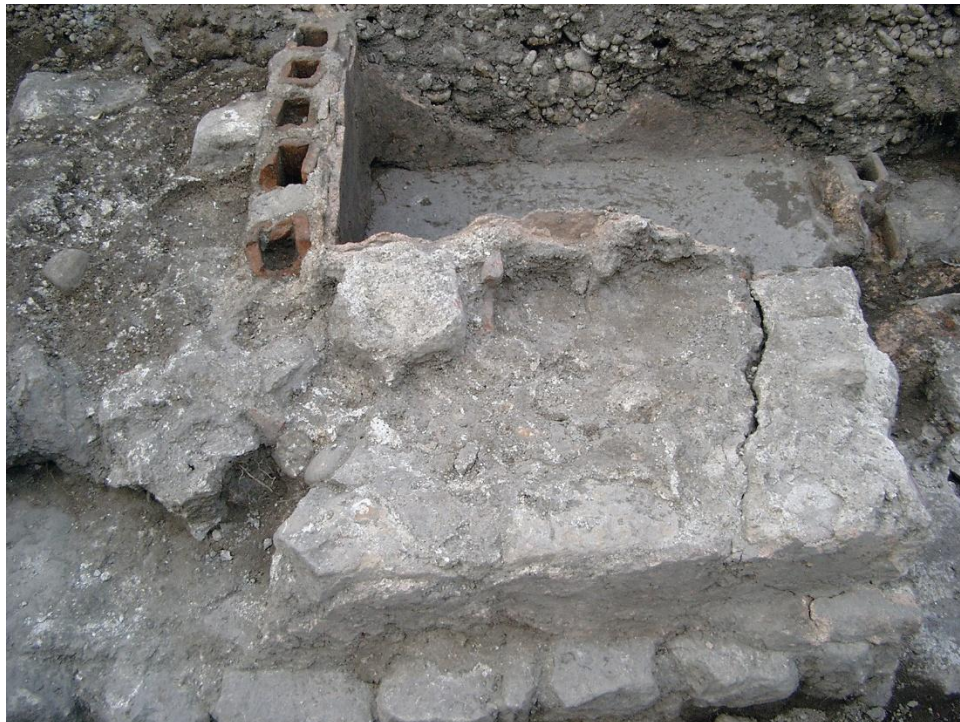
Fig. 28 – Balnéaire sud ; bassin 21 : succession des enduits pariétaux (équipe de fouille, Inrap).

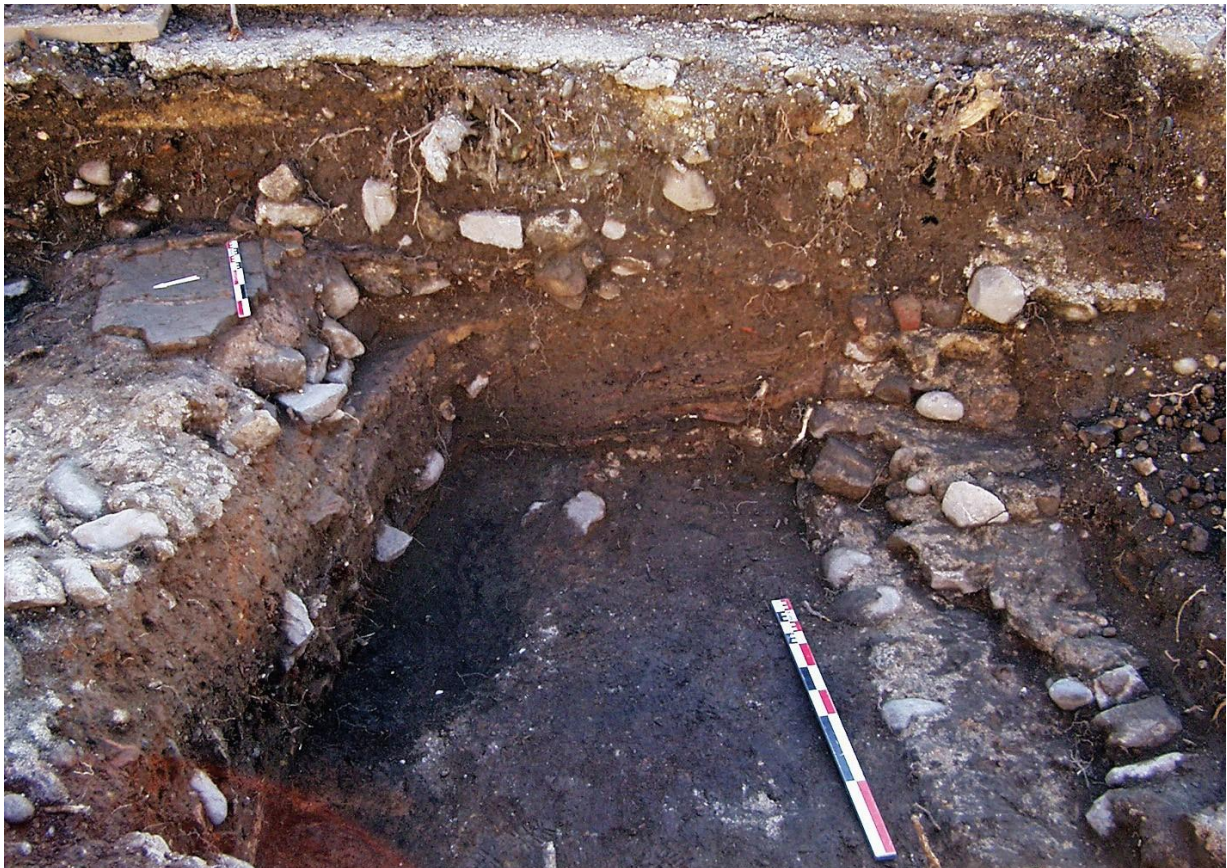
Fig. 30 – Rejets de cendres et de charbons dans le praefurnium sud (équipe de fouille, Inrap).

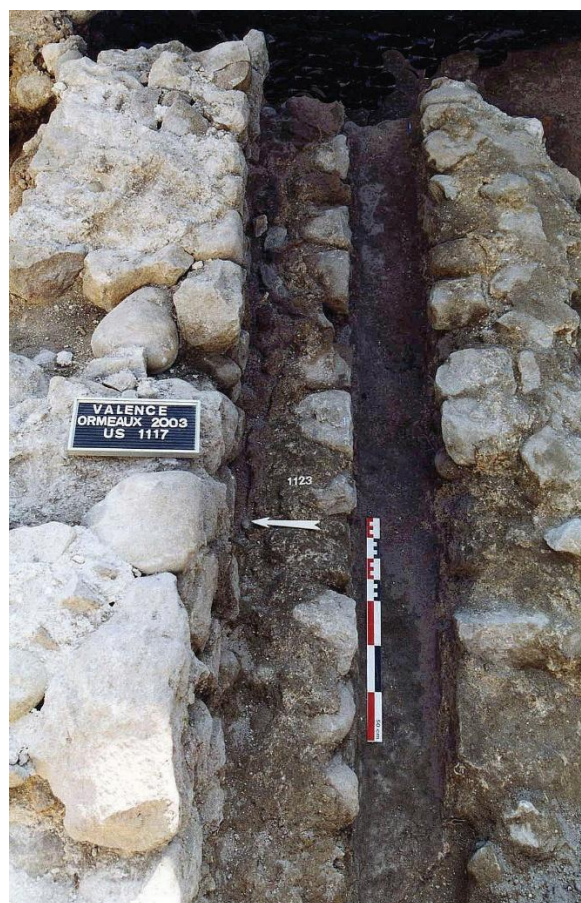
Fig. 31 – Égout à l'extérieur de l'extension du balnéaire sud (pendage vers l'ouest), (équipe de fouille, Inrap).

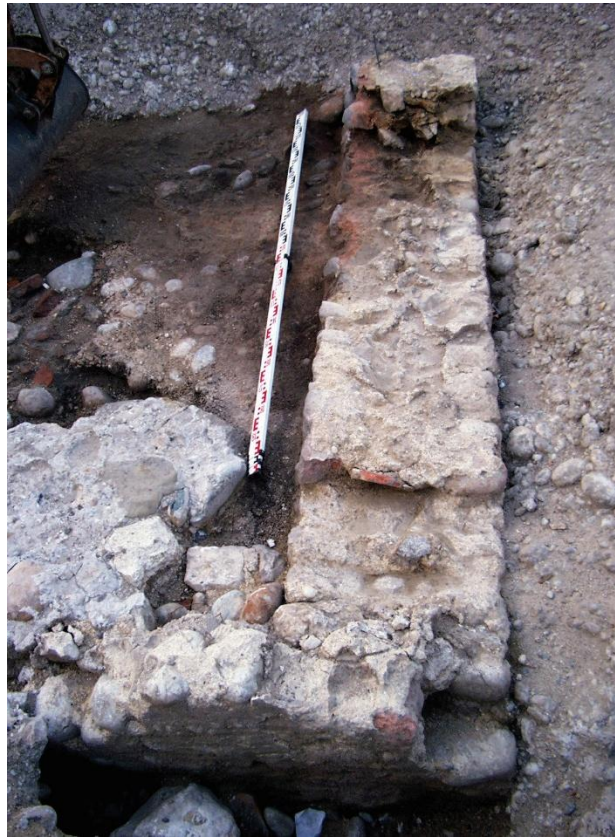
Fig. 34 – Le corps de bâtiment nord ; mur et sol brûlés dans la pièce 28 (équipe de fouille, Inrap).

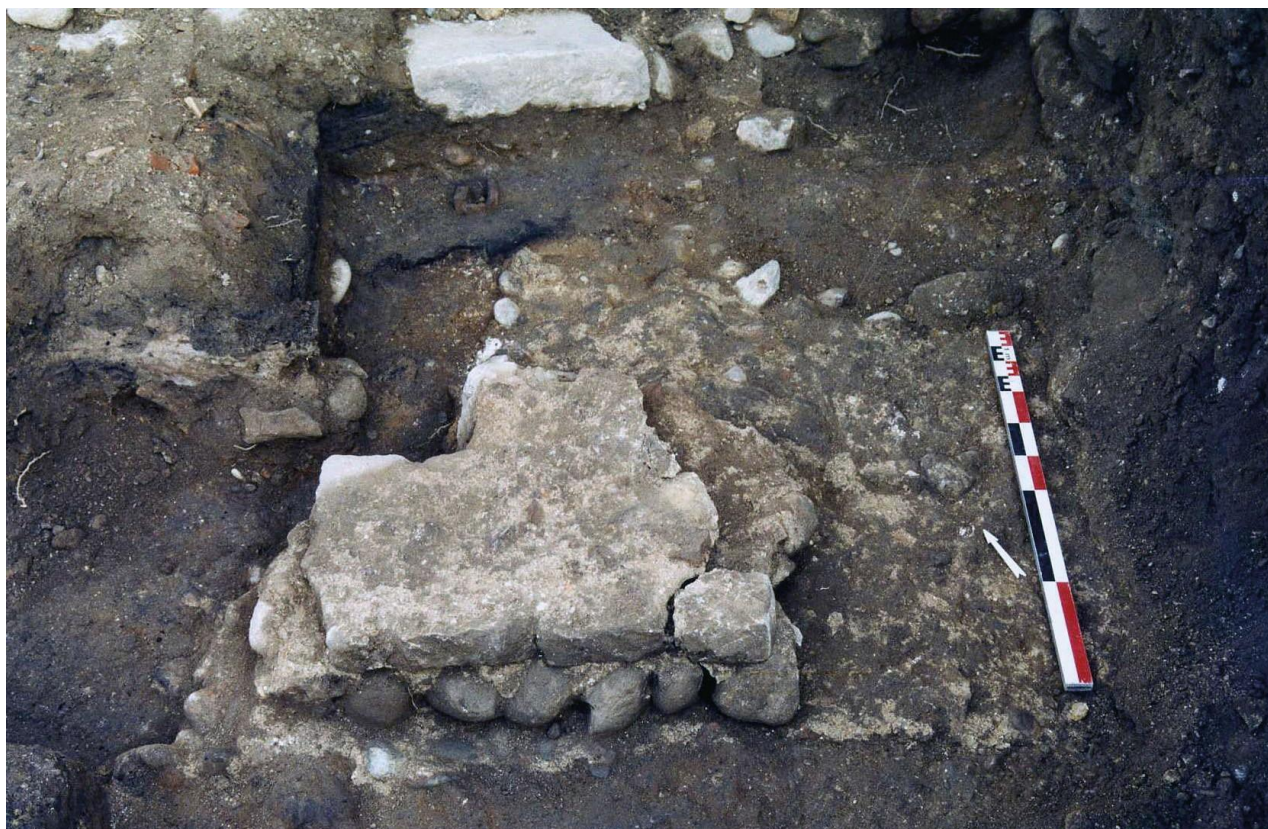
Fig. 37 – Chapelle 32 : détail du mur d'épaulement de l'abside (avec la base d'autel au deuxième plan), (équipe de fouille, Inrap).

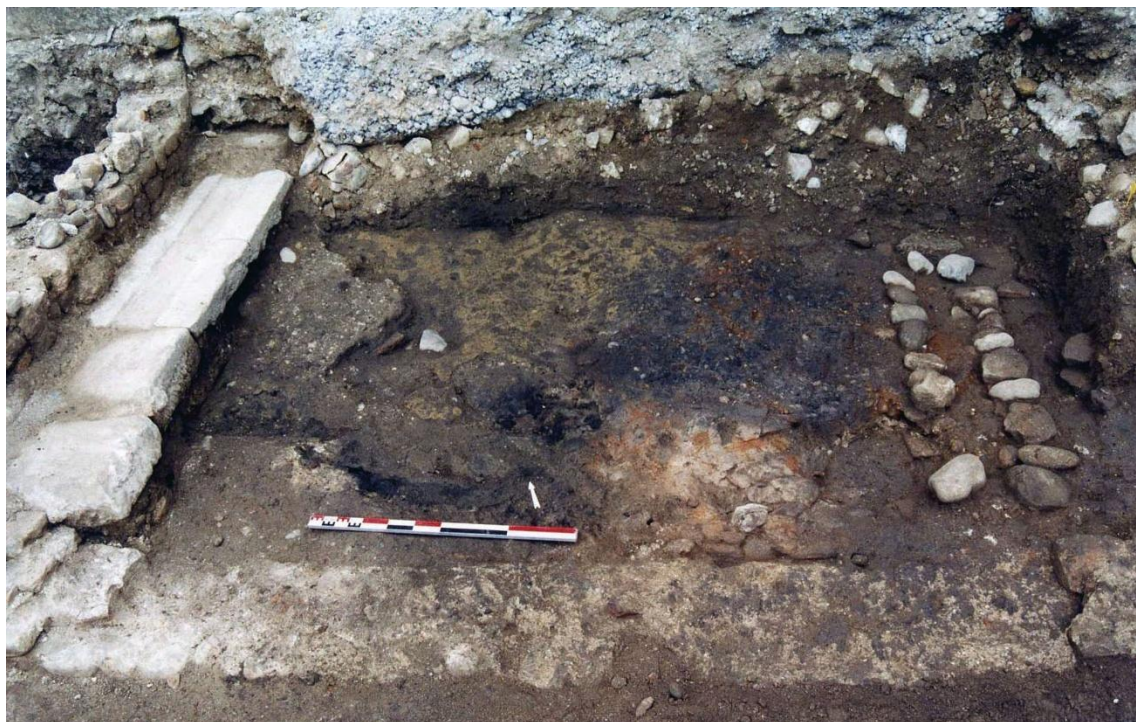
Fig. 38 – Chapelle 32 : succession des sols dans la nef avec le négatif de la barrière (à l'est) et l'embranchement (à l'ouest), (équipe de fouille, Inrap).
