# Le groupe épiscopal de Valence (Drôme – Fr.) durant l’Antiquité tardive (IIIe-VIIe siècles)

Franck Gabayet

Pascale Conjard Réthoré

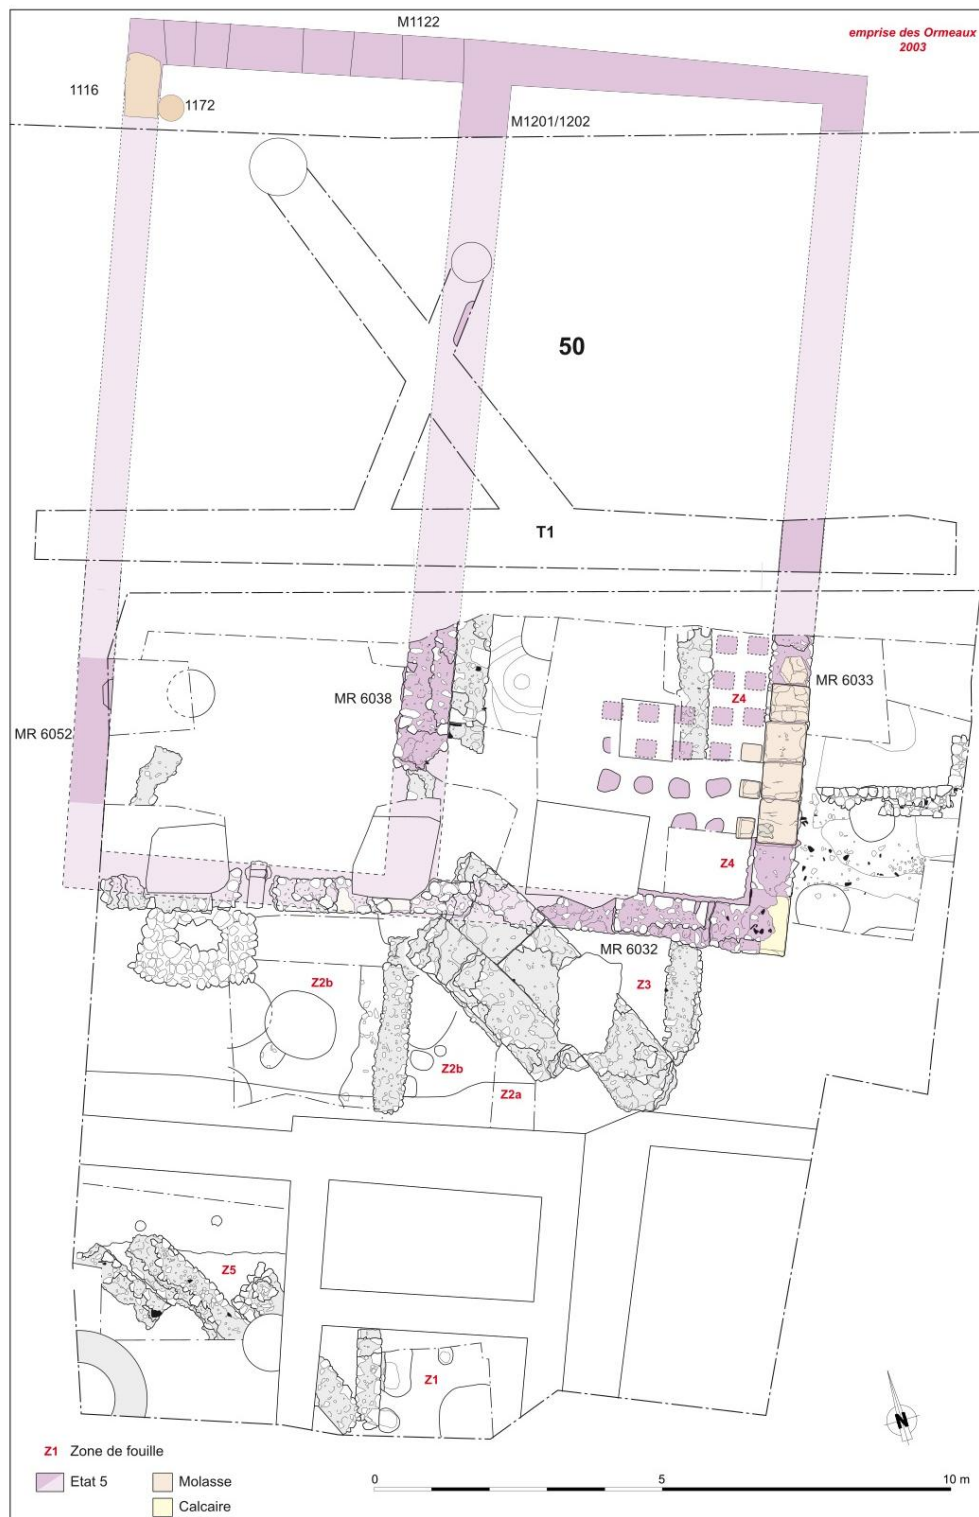
Fig. 40 – plan des vestiges observés sous la conservation du Musée (secteur 6) et attribués au V<sup>e</sup> s. Un grand bâtiment (50) remplace les espaces aux petites pièces du IV<sup>e</sup> s. (DAO P. Rigaud, Inrap).

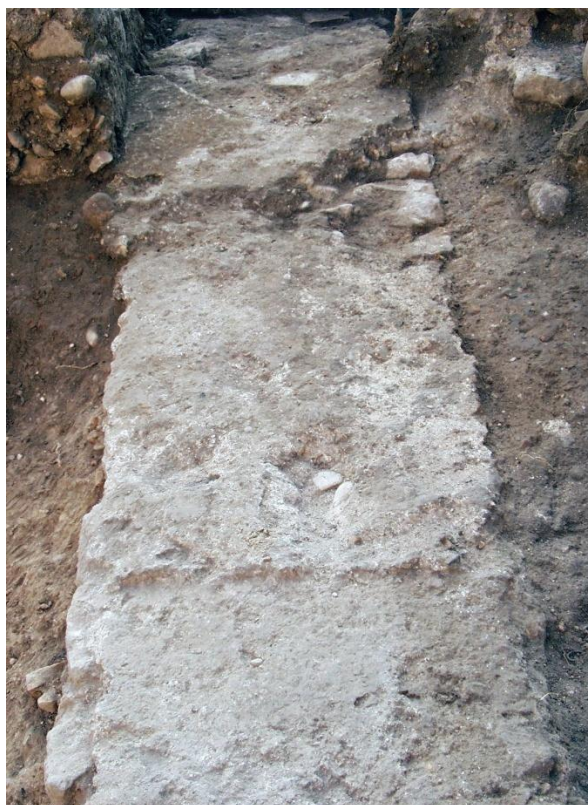
Fig. 41 – Détail de l'appareil en blocs de calcaire du mur septentrional du bâtiment 50 (M1122), (équipe de fouille, Inrap).

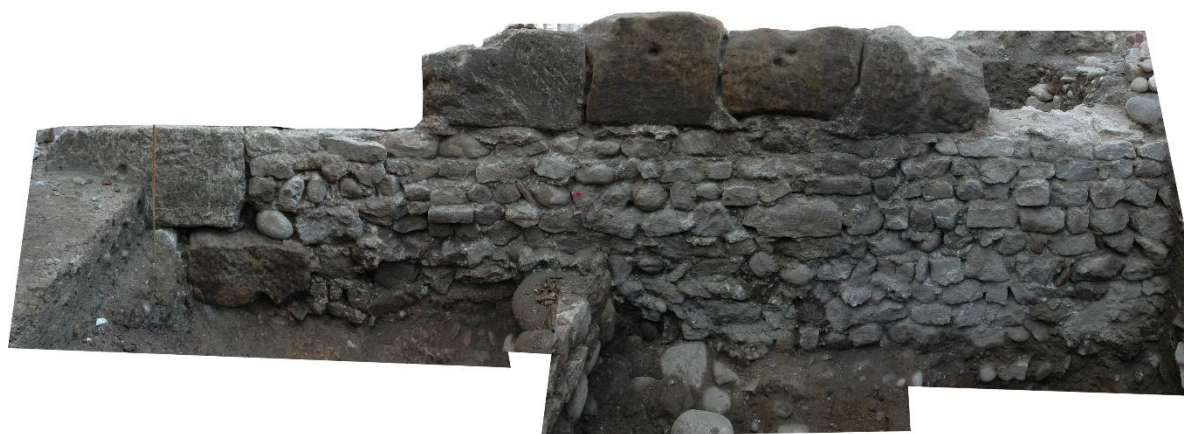
Fig. 42 – Vue de l'intégralité du parement est du mur oriental du bâtiment 5. MR 6033, avec ses gros blocs de molasse installés sur la fondation, et, à l'angle avec le mur sud MR 6032, d'autres blocs de grand appareil, mis au jour sous la conservation du Musée (secteur 6, clichés redressés), (E. Rouger, Inrap).

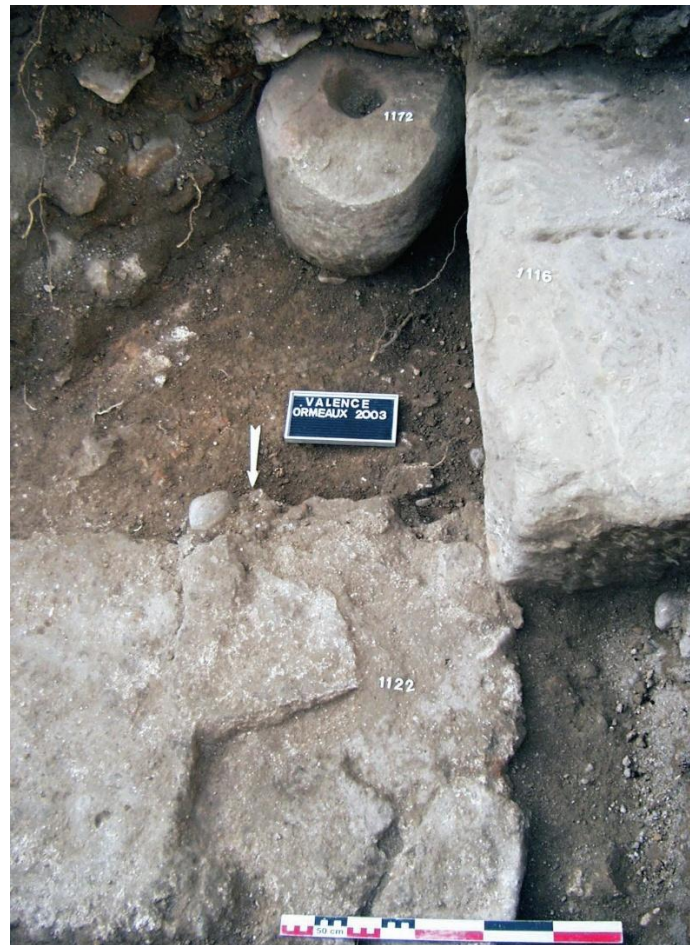
Fig. 43 – Vue de détail de l'angle sud-ouest du bâtiment et de la crapaudine 1172 (équipe de fouille, Inrap).

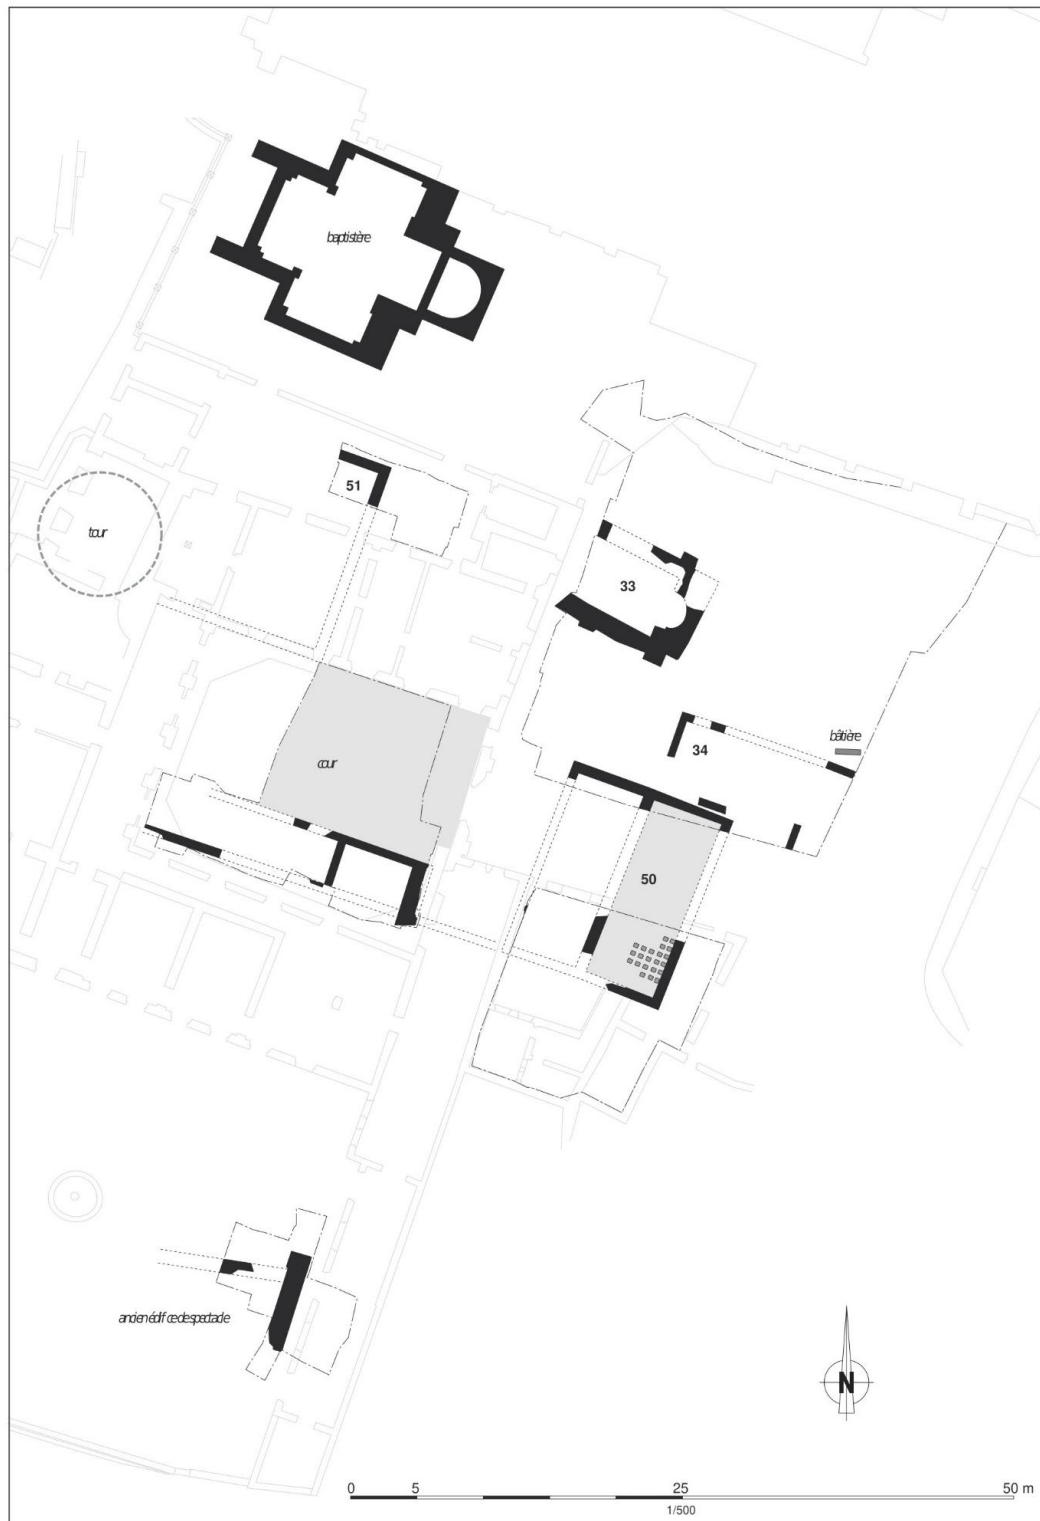
Fig. 46 – Plan d'ensemble de synthèse des vestiges mis au jour lors des fouilles de la place des Ormeaux et du Musée, attribués aux VI<sup>e</sup>-IX<sup>e</sup> s. (DAO P. Rigaud, Inrap).

Cette cour déjà fonctionnelle dès le IV<sup>e</sup> siècle à l'emplacement de l'actuelle cour d'honneur du Musée perdure, mais évolue de façon notable à partir du VI<sup>e</sup> siècles (**fig. 46**). La rupture avec la cour de la période précédente est marquée par la construction de deux nouveaux murs au sud et sud-ouest, mais surtout par la destruction des anciennes pièces de service de l'ancien édifice de spectacle, y compris la pièce la plus au nord ayant accueillie la sépulture au IV<sup>e</sup> siècle (Sp 4057), qui formaient sa limite est (**fig. 11, 48**). La destruction de l'ancien mur oriental de la cour, celle du gros mur de l'*aditus* et de son potentiel prolongement au nord, en témoignent. Les niveaux de démolition de ces murs servent à assoir les nouvelles constructions, qui, de nouveau, sont renseignées pour l'espace sud de la cour, mais demeurent toujours aussi hypothétiques, au nord de celle-ci. Avec la destruction des pièces est, la cour semble maintenant s'ouvrir dans cette direction, vers le grand bâtiment. Ainsi, le mur est de la cour (MR 4057) est dérasé et une couche de sable de couleur jaune rosée, homogène et peu compacte, mêlée de mortier de chaux pulvérulent caractéristique de la destruction de la maçonnerie, le recouvre. Le gros mur est de l'ancien *aditus* est lui aussi spolié, au moins dans sa partie nord, puisqu'on constate que le nouveau mur de direction est-ouest (MR 4085), s'installe sur la partie dérasée de l'ancien mur monumental. Il empiète aussi, en partie sur l'ancien seuil du mur est (MR 4076, **fig. 49**). Conservé sur une longueur de sept mètres, il a été recoupé à l'ouest par un four à chaux d'époque médiévale. Cependant, une tranchée de spoliation située dans son axe, au-delà du four à chaux, et la présence d'un mur nord-sud, qui pourrait bien constituer son retour (MR 4032), permet de lui restituer une longueur de près de 20 m. Cette longueur est presque équivalente à celle de l'actuelle cour d'honneur du musée. Ce nouveau mur, de facture modeste, forme désormais la limite sud de la cour (MR 4085). Il n'en subsiste que la fondation conservée sur une à trois assises, soit une hauteur maximale de 0,74 m, qui la porte à 124,95 m NGF. Cette maçonnerie est large de 0,58 à 0,64 m et utilise des galets de calibre hétérogène : petits modules de 10 cm de diamètre et plus gros module de 20 cm. Ils sont liés par un

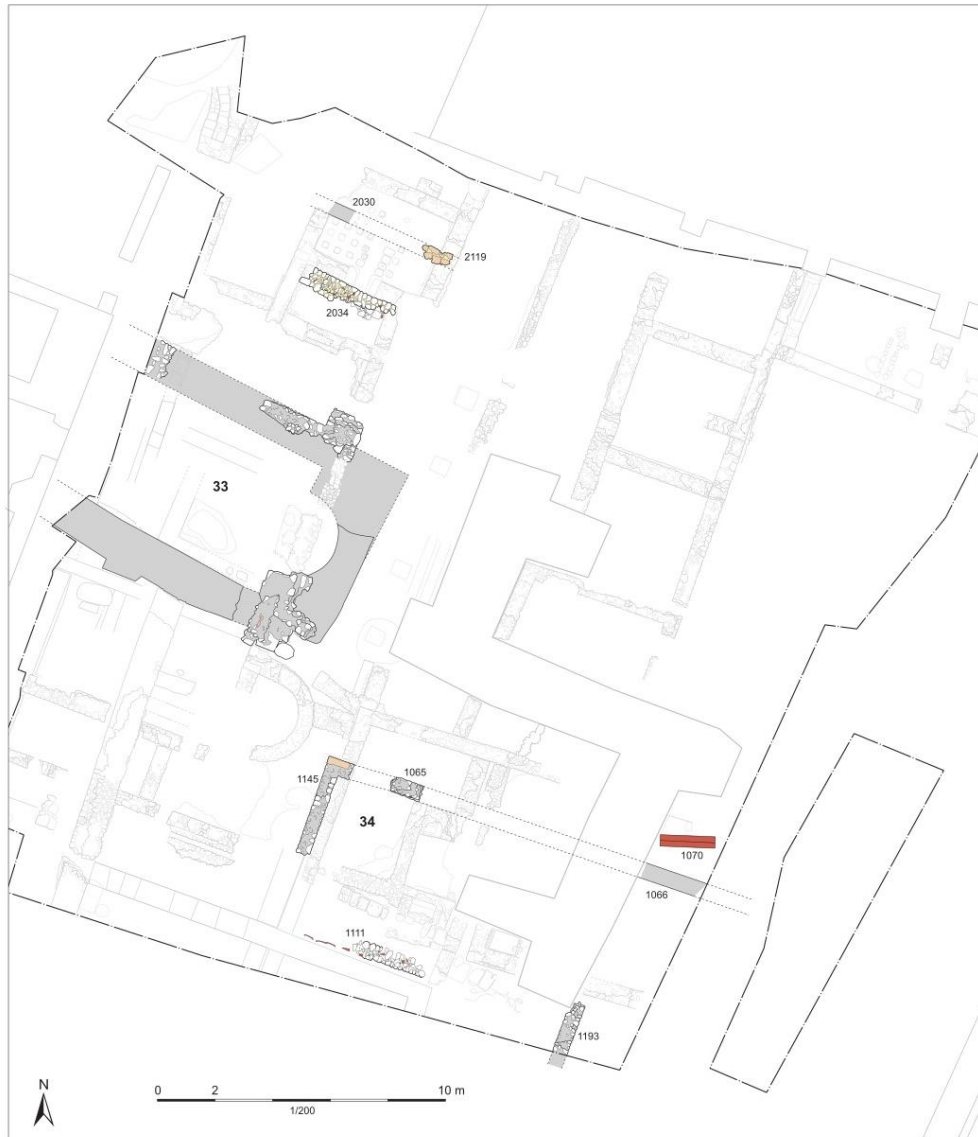
Fig. 47 – Place des Ormeaux : plan des vestiges des VI<sup>e</sup>-VII<sup>e</sup> s. (DAO P. Rigaud, Inrap).

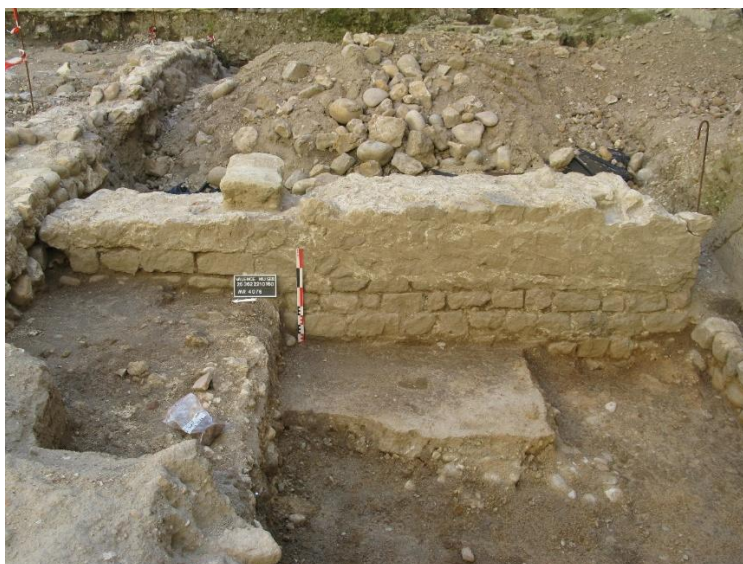
Fig. 49 – Mur MR 4085 passant sur l'ancien mur de la basilique MR 4076, attestant la fin d'utilisation de ce dernier (Secteur 4), (P. Rigaud, Inrap).

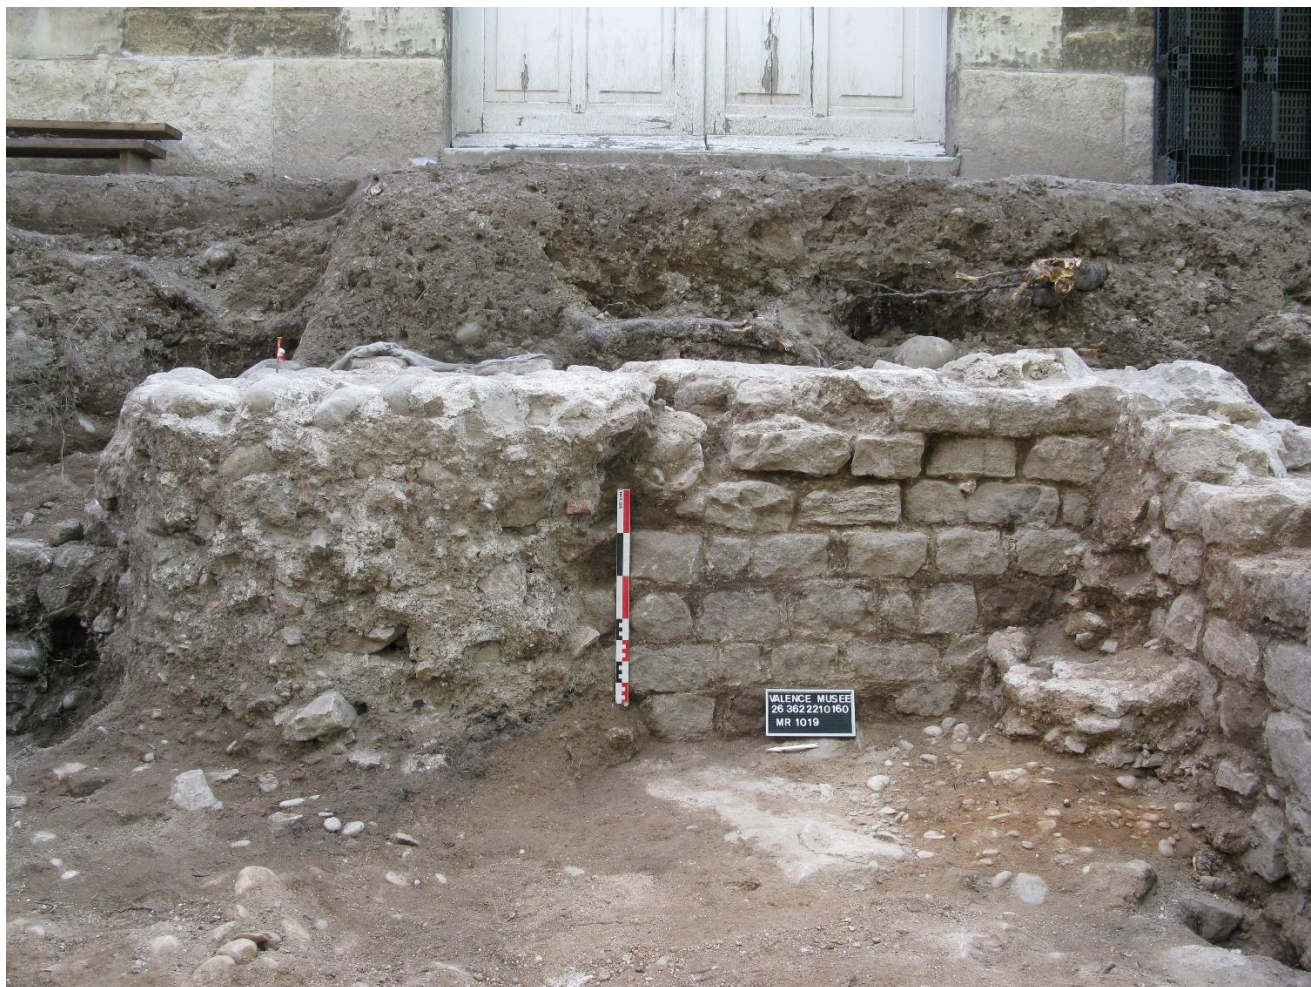
Fig. 51 – Vue générale du gros massif de maçonnerie MR 1022, venant boucher à partir du VI<sup>e</sup> s. la porte entre aditus et parascaenium sud de l'édifice de spectacle au droit de l'embranchement attribué au IV<sup>e</sup> s. (Secteur 1), (P. Rigaud, Inrap).

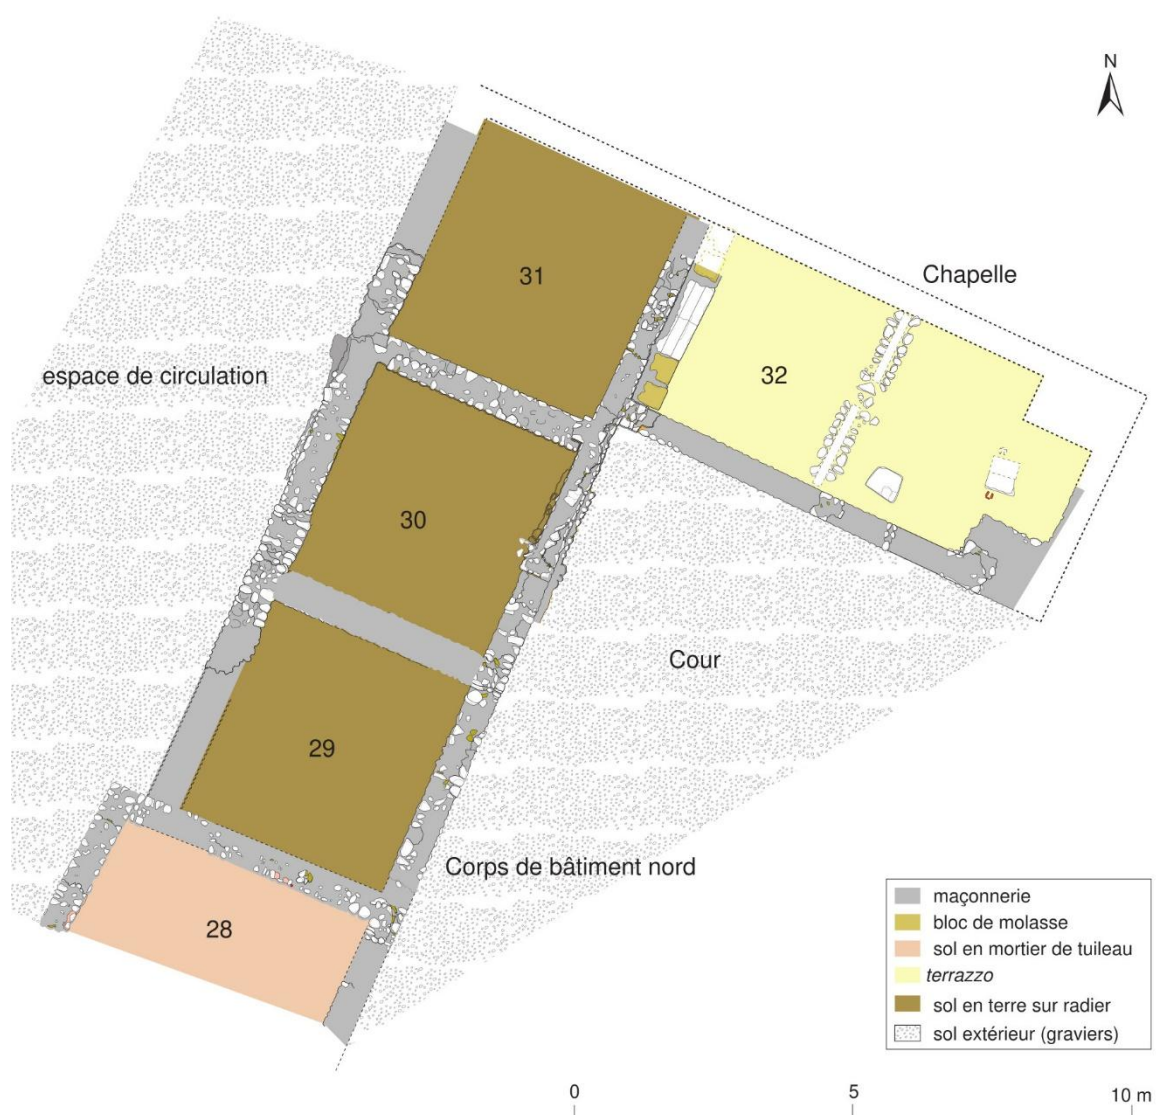
Fig. 55 – restitution corps de bâtiment nord et de la chapelle 32 (DAO F. Gabayet, Inrap).

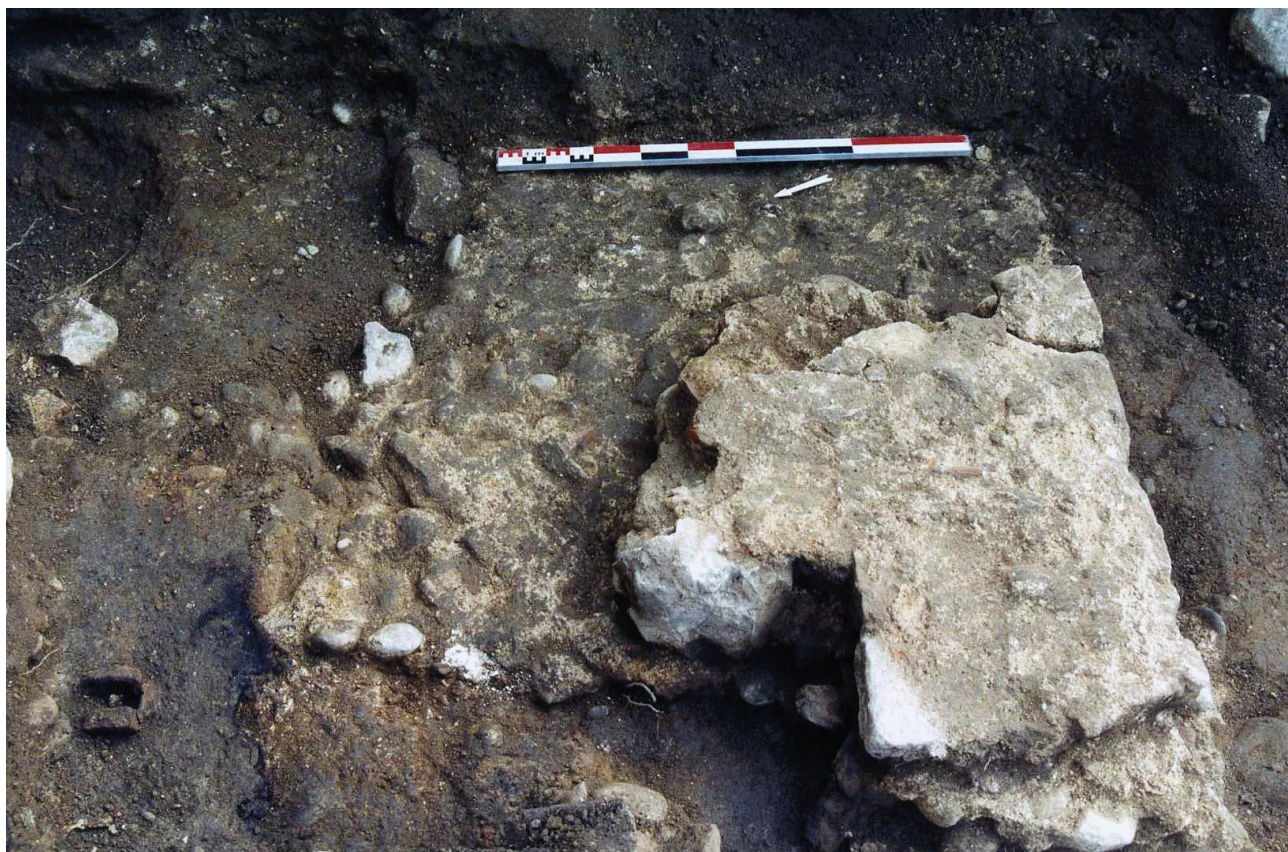
Fig. 59 – : chapelle 32 : détail du mur d'épaulement de l'abside et du conduit en terre cuite (à gauche), (équipe de fouille, Inrap).

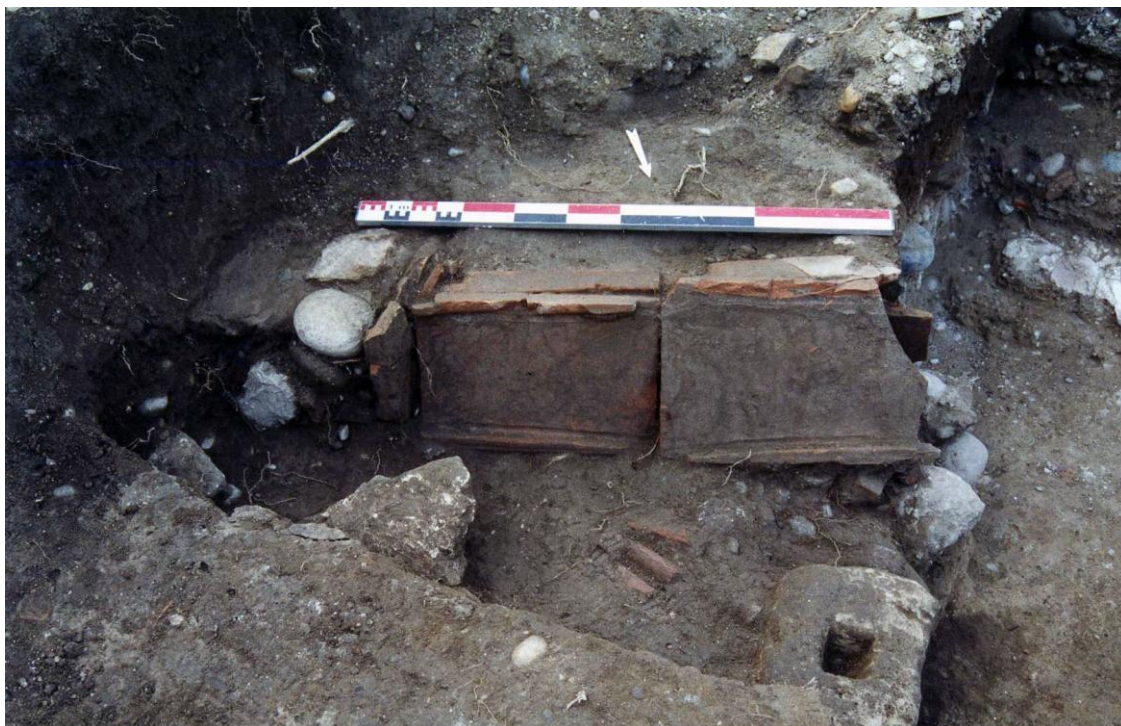
Fig. 61 – Place des Ormeaux : vue de la bâtière de tuile 1070 (équipe de fouille, Inrap).

La question du caractère sépulcral reste également posée pour l'aménagement de tuiles dressées en bâtière, qui ne recelait pas de squelette humain<sup>51</sup>. En dépit de ce point, essentiel, on en conviendra, le dispositif s'apparente à un tel point à une tombe, qu'il est difficile de lui attribuer un autre usage. La structure, mal datée, pourrait avoir été installée durant les VI<sup>e</sup>-VII<sup>e</sup> siècle, en tout état de cause, après la destruction du balnéaire sud (**fig. 61**). Cet aménagement de tuile exhumé au sein du groupe épiscopal valentinois doit-il être considéré comme une véritable tombe soigneusement vidée ? Au début du VI<sup>e</sup> siècle, le code Justinien précise que la sépulture, ou pour le moins la place occupée par le corps, dès lors qu'elle est légale, devient *locus religiosus*, soumise, par conséquent, à une protection. La tombe est perçue comme la demeure immuable du défunt et devait le rester, y compris si l'inhumation du mort ou de ses ossements a été réalisée dans un lieu profane, sur un terrain appartenant à autrui sans autorisation explicite du propriétaire, des pratiques pourtant condamnées (Duval 1986, p. 251 ; Paturet 2007). À moins, bien entendu, que pour de bonnes raisons les circonstances amènent au déplacement de la tombe, comme, pour ne citer qu'un exemple « historique », le transfert des restes de Clovis, petit-fils de Chilpéric, victime de sa belle-mère Frédégonde, dont la sépulture furtive a été transférée des bords de la Marne à Paris, dans la basilique Saint-Vincent (Grégoire de Tours, *Hist. Franc.*, VIII, 10). Dans le cas valentinois, on peut toujours imaginer que le squelette, pour une « bonne » raison a été intégralement récupéré du coffrage de tuiles. Il est pourtant rare que la manipulation d'ossements ne laisse pas sur le sol d'inhumation des fragments de pièces osseuses, voire quelques-uns des petits os des mains ou des pieds, notamment (phalanges, os du carpe, ...). Il faudrait admettre, dans cette hypothèse, que le corps du défunt ait été exhumé avant la rupture des contentions ligamentaires des pièces les plus labiles<sup>52</sup>. Le bon sens commanderait de procéder à l'exhumation du corps en ouvrant une fosse à l'aplomb de la sépulture pour accéder au coffrage, un creusement qui n'a pas été perçu. Si cela avait été le cas, on comprendrait d'ailleurs mal pourquoi les *tegulae* auraient été soigneusement remises en place après la récupération du défunt. Il a été également envisagé que la « sépulture » n'ait jamais été occupée. Dans ce cas, on peut raisonnablement estimer que la bâtière n'aurait pas été complètement réalisée, sauf à envisager la création d'un véritable cénotaphe. Dans cette hypothèse, la tombe symbolique est réalisée à l'instar des véritables sépultures, le *tumulus inanis*, mentionné dans le code de Justinien.
